隧道洞口段二衬病害评价分析及处治技术

摘要:为治理隧道洞口段二衬病害,以某隧道进洞口段二衬开裂病害实例,从二衬裂缝分布、衬砌厚度、钢筋间距、仰拱回填等方面分析衬砌病害特征,采用荷载结构法通过数值计算获得典型病害断面的弯矩、轴力、剪力和安全系数,评估隧道结构安全状态。研究表明: S_0 型和 S_5 型衬砌最小安全系数均低于规范要求,运营安全风险较高。针对二衬病害提出了围岩注浆加固、二衬粘贴钢板加固、明洞段拆除重建、过程动态监测为核心的系统处治技术。在隧道洞口段二衬病害处治过程中,累计拱顶沉降、收敛、裂缝发展和边坡位移分别为3.99、2.73、0.82、8.17 mm,变形速率分别为0.069、0.048、0.014、0.143 mm/d,均小于规范规定的监测项目控制标准,证明隧道洞口段二衬病害系统处治系统技术有效,可为类似病害处治提供参考。

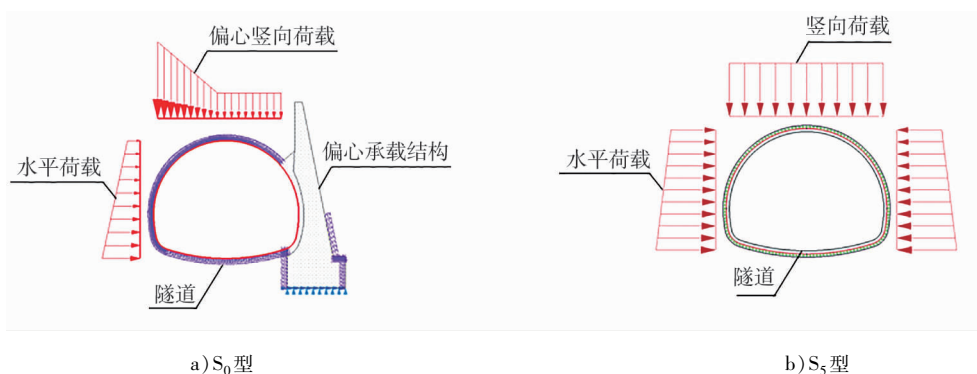
图 2 衬砌计算结构模型

YK16+650—673 段 S_0 型二衬未配钢筋。其中, YK16+654 断面病害最为严重,二衬平均厚度最小(仅 37.1 cm),且存在纵向裂缝,深 198.6 mm,宽 5.2 mm,故选为 S_0 型衬砌验算断面。隧道衬砌左侧受偏压作用,左侧边坡坡度为 $40^\circ \sim 45^\circ$, S_0 型衬砌荷载结构计算模型如图 2a) 所示。

YK16+680—690段S₅型二衬钢筋缺少数量最为严重,钢筋实际间距为设计间距的1.73倍。其中,YK16+682断面平均厚度最小,为50.2cm,存在纵向及斜向裂缝,裂缝深276.8mm,宽3.1mm,故选为S₅型衬砌验算断面。计算模型如图2b)所示。

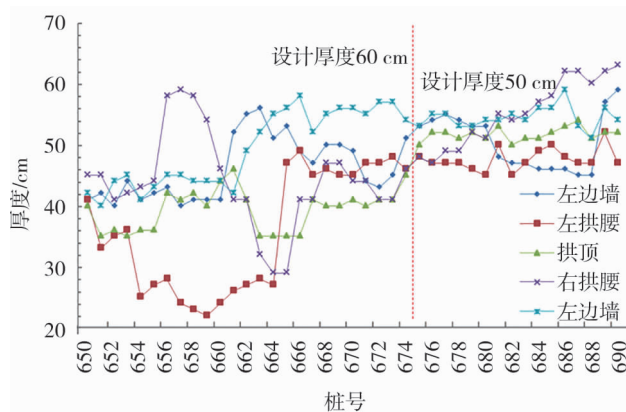
图 1 二衬各部位厚度检测结果

由图 1 可知:YK16+650—674.7 段衬砌支护形式为 S_0 型(明洞),二衬设计厚度为 60 cm;实际测量 YK16+662—674.7 段二衬拱腰、拱顶厚度不足,最薄处厚度仅 23.0 cm。YK16+674.7—690 段衬砌支护形式为 S_5 型(V 级围岩),二衬设计厚度 50.0 cm;存在局部厚度不足,实测拱顶厚度最小为 43.0 cm。

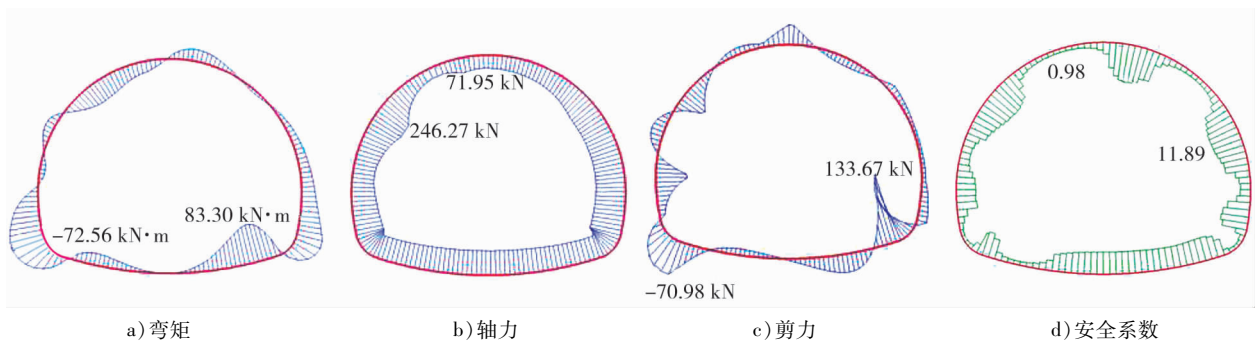
图3 S₀型衬砌弯矩、轴力、剪力和安全系数计算结果

由图3可知:受偏压、裂缝、二衬厚度不足和未配钢筋质量缺陷的影响,YK16+654断面左拱腰附近最小安全系数仅为0.98,远低于文献[13]要求的3.60,隧道承载力较小,运营安全风险极高。

根据第3章计算结果, YK16+650—674.7明洞段衬砌安全系数较低, 承载力极低, 为防止隧道结构突然破坏坍塌, 保证行车安全, 应及时关闭隧道, 对明洞段二衬拆除重建, 彻底根治病害。

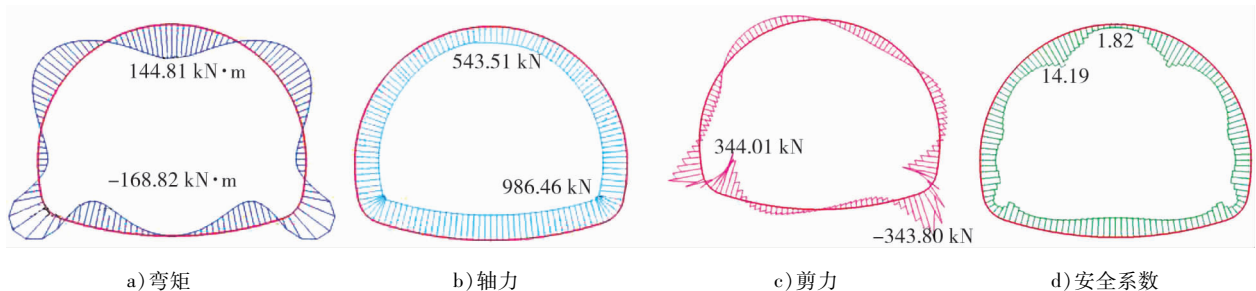
图4 S₅型衬砌弯矩、轴力、剪力和安全系数计算结果

由图4可知:因断面存在裂缝,且实际钢筋数量少于设计要求,钢筋间距大于设计配置,YK16+682断面安全系数为1.82,低于文献[13]要求的2.40,有一定的安全隐患。现场病害调查中发现,此断面附近

表观病害暂无明显地发展趋势。

YK16+674.7—690暗洞段隧道结构暂时处于稳定状态。为保证隧道营运安全, 对该段围岩采用管棚注浆加固, 二衬采用粘贴钢板加固, 提高围岩的自稳性和二衬的承载及抗裂能力。

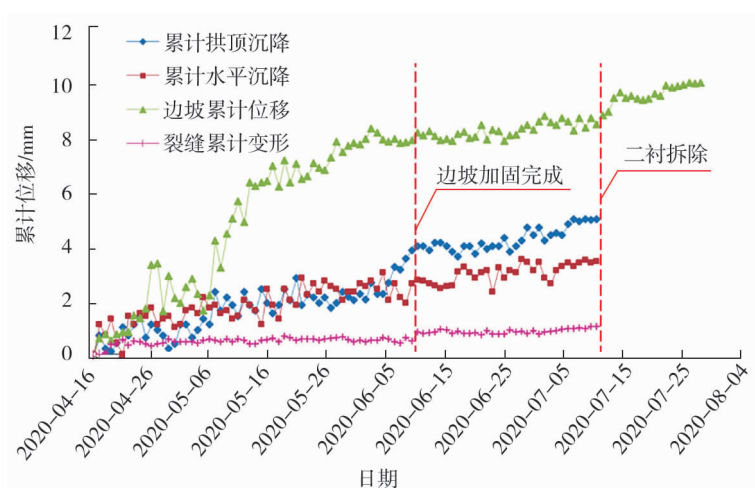
图 9 YK16+660 断面监测变化曲线

由图 9 可知:6 月 11 日边坡加固完成前,受雨季降雨等因素影响,二衬的拱顶沉降、水平收敛、地表边坡位移和裂缝增长较快;随着边坡加固的进行,各监测项目增长缓慢;期间累计拱顶沉降、收敛、裂缝发展和边坡位移分别为 3.99、2.73、0.82、8.17 mm,变形速率分别为 0.069、0.048、0.014、0.143 mm/d;累计值和变化速率均小于监测项目的控制标准。边坡加固完成后,二衬的累计拱顶沉降、收敛、边坡位移和发展趋势裂缝发展增长较平缓,变形速率分别为 0.032、0.022、0.007、0.009 mm/d。7 月 13 日拆除二衬后,边坡位移短时有增大趋势,至 7 月 22 日二衬重建完成后,边仰坡位移基本趋于稳定。
