# 某轻卡挂挡分析及其优化

**摘要:**为解决某轻卡离合器挂挡困难问题,对离合器操纵机构、变速箱一轴与从动盘花键的配合间隙、从动盘转动惯量、变速箱阻尼力矩、一轴与飞轮轴承的同轴度、离合器结构和摩擦片性能等因素进行排查,制定改进措施并进行路试验证。分析表明,变速箱一轴与从动盘花键配合间隙过小、从动盘转动惯量过大、一轴和花键之间积聚的碎屑是造成挂挡困难的主要原因。试验结果表明,采用增大从动盘花键齿槽宽、减小从动盘外径尺寸、开发自防护从动盘等措施,可有效解决挂挡困难问题。

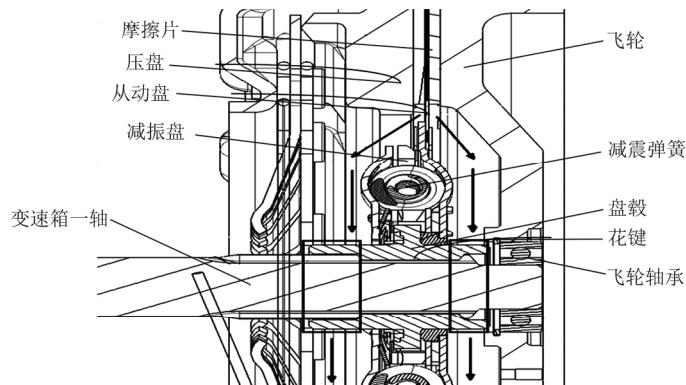
图 1 自防护从动盘

将故障车从动盘拆下,清理干净变速箱一轴与从动盘花键之间的碎屑,去除附着在摩擦片表面的磨损碎屑后,重新将从动盘装到故障车上,故障消失,车辆运行 3000 km 后故障再次出现,积聚在花键内部的碎屑和吸附在摩擦片表面的磨损碎屑影响离合器正常分离。主要是离合器从动盘在结合过程中,与飞轮、压盘面发生滑磨,一部分磨损碎屑吸附在摩擦片表面,另一部分掉落到一轴表面,随着一轴转动及从动盘滑动,碎屑进入花键与一轴配合槽内,积聚的碎屑增多,花键和一轴的配合间隙减小;当踩下离合踏板时,从动盘在一轴上无法滑动,与飞轮不能彻底分离,出现挂挡困难;同时吸附在摩擦片和飞轮表面磨损的碎屑,在高温下容易出现粘连,踩下离合踏板后,从动盘与飞轮无法正常分离,出现挂挡困难<sup>[13]</sup>。

改进从动盘盘毂结构,增加从动盘自防护功能。保持内侧花键的长度不变,增加花键轮毂的整体长度,自防护从动盘结构如图 1 所示,磨损的碎屑掉落飞轮壳内腔中,一轴和花键之间的碎屑大量减少。将新开发的自防护从动盘装到车辆上试车,故障排除,车辆运行 10 万 km 后,故障未再出现。
