# 某柴油机增压器支架 NVH 性能分析与改进

潍柴动力股份有限公司,山东 潍坊 261061

**摘要:**为解决某轻型紧耦合后处理柴油机在台架开发阶段出现的排气系统增压器支架断裂故障,利用有限元仿真分析方法,建立柴油机排气系统三维模型,利用 SimLab 和 HyperMesh 软件联合划分四面体单元网格,导入 ABAQUS 软件计算得到系统模态结果,结合噪声、振动与声振粗糙度 (noise vibration harshness, NVH) 测试试验及故障件材料微观分析,查找增压器支架断裂的原因;提出台架试验条件及增压器支架结构改进方案,并进行 NVH 性能测试及耐久试验验证。结果表明:柴油机与台架存在共振、增压器支架设计刚度及材料强度不足是增压器支架断裂的原因;使用垂直刚度更低的软垫作为该柴油机台架的支撑软垫,共振转速由 776 r/min 降低为 318 r/min,振动速度由 382 mm/s 降低为 89 mm/s,避免柴油机与台架共振的风险;更换支架材料并在支架受力变形方向增加条形筋,使排气系统 NVH 性能满足要求,解决了增压器支架断裂故障。

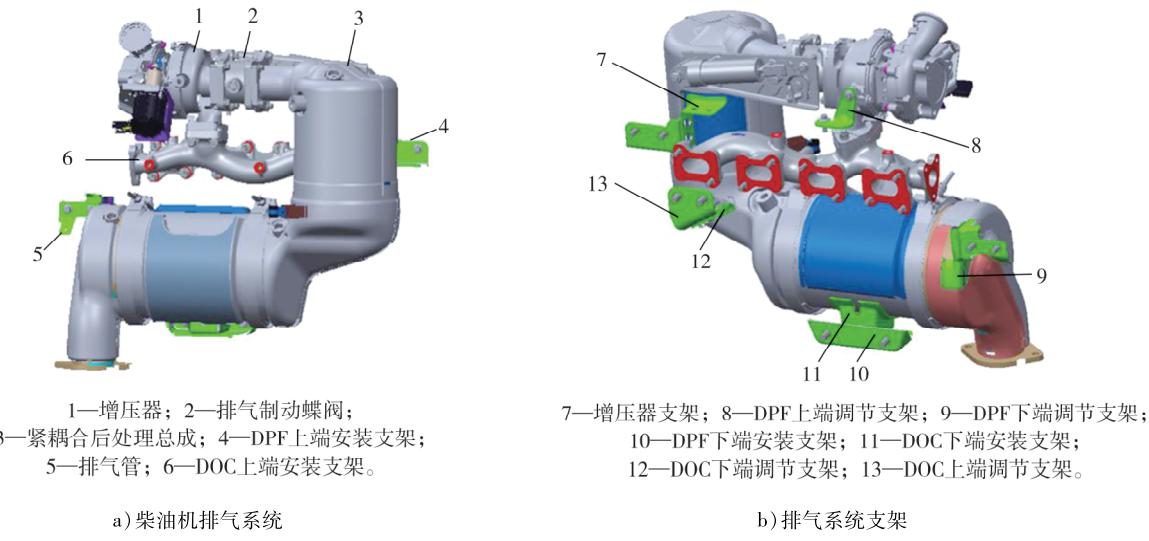
图 1 紧耦合后处理柴油机排气系统结构

由图 1 可知:该机型的排气系统包含 9 个支架,涉及后处理的安装支架均焊接在支撑零部件本体上;调节支架是连接安装支架和固定点的独立支架,调节支架上设计大尺寸调节孔,起装配解耦作用,其中,DOC 上端支架固定在缸盖靠近第 1 缸的位置,增压器支架固定在缸盖靠近第 3 缸的位置,DOC 下端支架固定在机体靠近第 1 缸的位置,DPF 支架固定点在机体靠近第 4 缸的位置。由此可见,紧耦合后处理技术路线的柴油机排气系统的支架存在数量多、装配基准不一致、固定距离远且跨度大的特点,因此该系统的 NVH 可靠性较难保证。

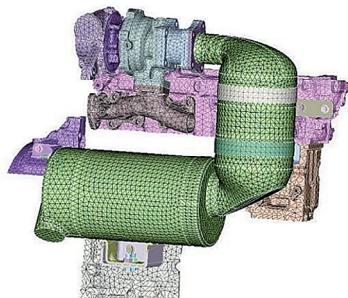
图 3 排气系统有限元网格模型

该机型排气系统的零部件尺寸差异大、数量多、安装跨距大,为了提高网格质量,利用 SimLab 和 Hyper Mesh 软件联合对该机型排气系统三维模型进行网格划分。其中,支架类划分二阶四面体单元网格,其余各零部件采用一阶四面体单元网格,在保证计算精度的前提下,有效提高计算效率<sup>[4-6]</sup>。排气系统有限元网格模型如图 3 所示。

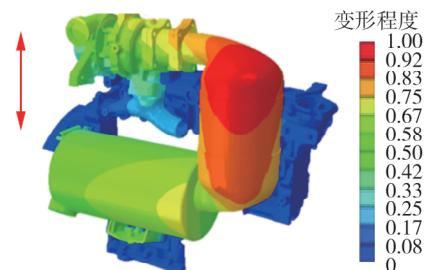
图 4 排气系统一阶振型图

按照安全系数为 1.2 计算,发动机附件支架系统模态的一阶固有频率应大于发动机激振频率的 1.2 倍<sup>[7]</sup>,排气系统的固有频率应不小于 110 Hz。经计算,该机型排气系统的前 3 阶固有频率及振型如表 2 所示(按发动机坐标定义,飞轮端指向自由端为+x 向,上方为+z 向,+y 向符合右手法则),一阶振型如图 4 所示,图中数据代表相对位移的变化趋势,0 代表无变形,1 代表变形最大。由表 3 及图 4 可知:一阶频率 225.8 Hz,大于 110 Hz;该机型的排气系统模态计算满足 NVH 性能要求,最大位移发生在 DOC 处,振动趋势为 z 轴方向。

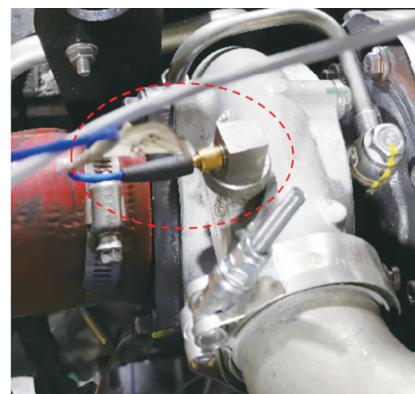
图 5 传感器布置位置

选用灵敏度为  $10 \text{ mV/g}$ ( $g$  为自由落体加速度)的加速度传感器作为 NVH 试验的测试设备。在整机共振测试中,分别在整机的前端上部、后端下部及前、后、左、右 4 个对角位置布置加速度传感器,为了明确增压器的 NVH 数据,并排除增压器支架过约束问题,将加速度传感器布置于增压器表面,对安装支架和不安装支架 2 种情况进行 NVH 测试,其测点布置位置如图 5 所示。

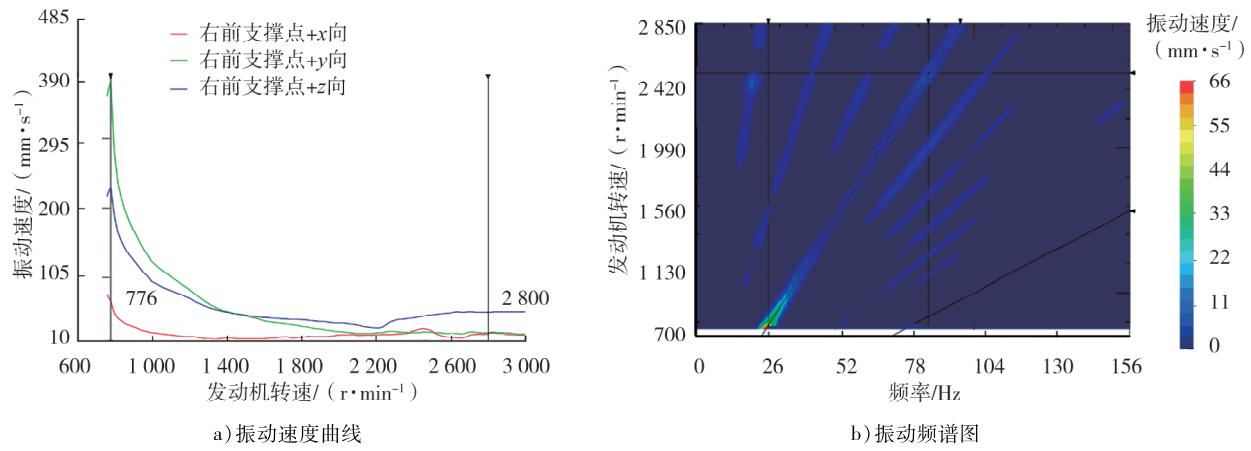
图6 整机振动测试结果

整机振动测试结果如图 6 所示。由图 6 可知:整机振动速度无异常波动,发动机转速为 776 r/min 时,整机右前支撑点  $+x$ 、 $+y$ 、 $+z$  向的振动速度最大,分别为 66、374、228 mm/s;发动机转速为 2 800 r/min 时,右前支撑点  $+x$ 、 $+y$ 、 $+z$  向的振动速度分别为 21、22、51 mm/s;但发动机转速为 776 r/min 且振动频率为 26 Hz 时,存在振动频谱激励突增现象,说明此处整机与台架存在共振问题。考虑该机型柴油机本体质量相对于竞品机型较轻,需进一步对台架支撑软垫进行选型确认<sup>[9-10]</sup>。

软垫刚度及 NVH 测试结果如表 3 所示,其中 VD3-06 是原始方案。由表 3 可知:型号为 VD3-02 的低刚度软垫可以将共振转速由 776 r/min 降低为 318 r/min,且振动速度由 382 mm/s 降低为 89 mm/s,共振风险降低。因此,选择 VD3-02 作为本型号发动机台架试验的软垫支撑方案。

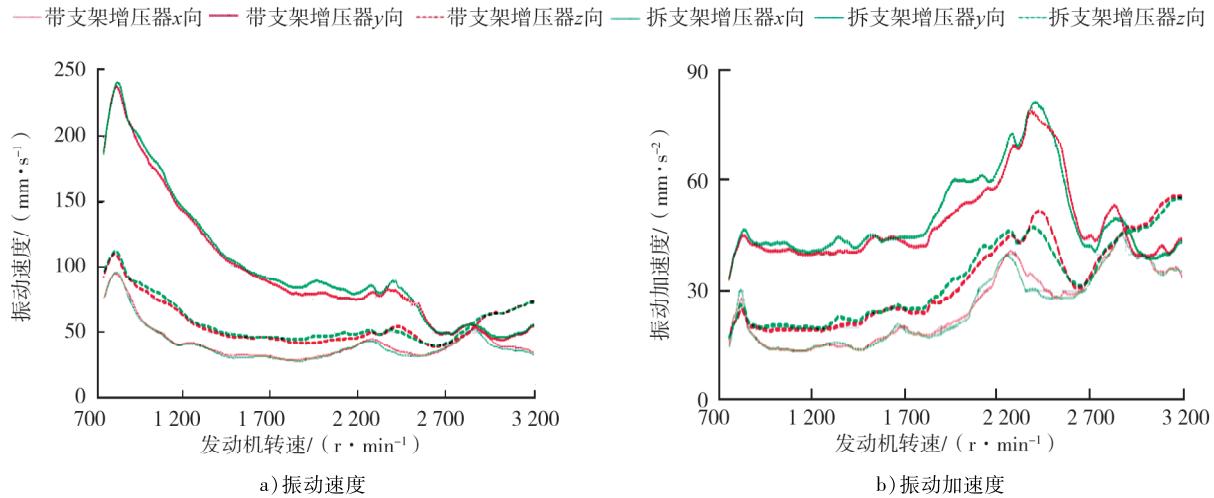
图7 增压器振动测试结果图

由图7可知:带支架与不带支架的增压器振动结果不同,特别是在发动机转速低于2 300 r/min时,带支架增压器的振动速度和加速度均低于不带支架的,由此推断增加支架可以改善增压器受力;发动机转速为2 400 r/min时,增压器的振动加速度突然增加并达到峰值,说明在此工况下增压器与台架发动机发生共振。同时,对比增压器和整机的振动速度可知,增压器的振动速度明显高于整机振动速度,说明支架无法抑制增压器振动。

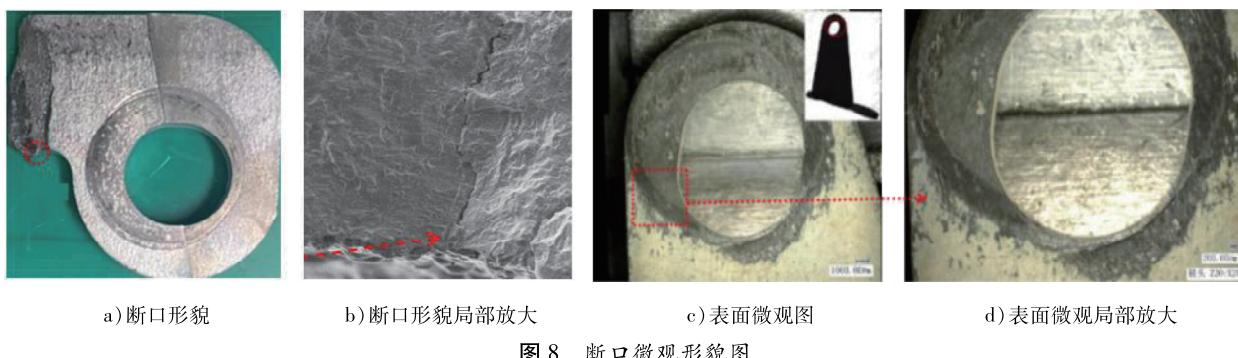
图 8 断口微观形貌图

通过体视显微镜观察故障支架的断口形貌,如图8所示。由图8可知:断口表面有明显的贝纹线,裂纹源区域没有明显的异常,失效模式为典型疲劳断裂,裂纹起源于止裂槽中间位置。同时,增压器支架螺栓孔安装位置存在明显的压溃现象。根据支架断口微观形貌分析,增压器设计刚度及材料强度不足<sup>[12-13]</sup>。

综合上述分析,该机型增压器支架断裂的原因为:1)发动机整机与台架存在共振;2)增压器支架设

计刚度及材料强度不足,难以完全抑制增压器振动。

为了增加增压器支架强度,将支架材料由 Q235A 板材调整为 QT450 铸造材料,材料的抗拉强度由 235 MPa 提升为 450 MPa<sup>[14-16]</sup>。

为了避免支架振动变形,在支架受力变形方向增加条形筋,并对螺栓支撑面进行加厚。改进前、后的
