# 船用柴油机连杆断裂失效分析

刘凯,仇立兵,朱奎,王树纲

中国船舶集团有限公司第七一一研究所,上海 200090

**摘要:**为解决某船用柴油机连杆断裂失效故障,分析连杆断口宏观及微观形貌、金相组织及非金属夹杂物、化学成分及力学性能,确定连杆失效原因,提出改进措施并进行验证。分析结果表明:连杆螺纹孔根部加工粗糙造成应力集中,连杆中非金属夹杂物较多,且存在与螺纹根部呈一定角度的带状偏析,导致非金属夹杂物在螺纹根部露头,加剧应力集中,在交变力作用下产生裂纹并扩展,使连杆断裂。采取降低连杆非金属夹杂物含量、变更连杆锻造工艺、提高连杆螺栓孔加工质量等改进措施后,进行约4 000 h实机运行验证,未再发生连杆断裂故障。

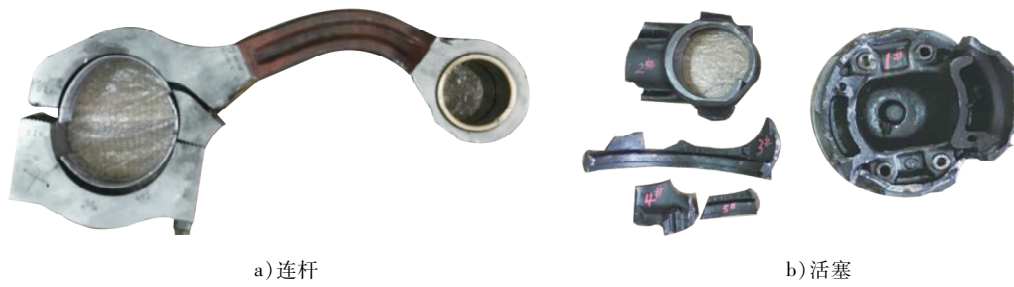
图1 连杆、活塞开裂情况

某船用柴油机在运行过程中发生连杆大端断裂故障,并由此造成第6缸缸套下部、活塞和连杆螺栓断裂,机体受损出现裂纹。经确认,该柴油机已运行约6 680 h,在约6 200 h时进行中修。中修时发现第6缸连杆螺栓六角头部磨损,无法安装,因此更换螺栓。中修结束后,主机累计运行约480 h时发生连杆

由图1可知:连杆杆身存在明显的弯曲变形,连杆大端断裂,断裂位置位于连杆大端短臂侧连杆螺栓孔螺纹根部位置。根据螺栓安装位置对该连杆上的螺栓进行编号,如图2所示,连杆断裂位置位于1#、2#螺栓侧。

综上所述:1#螺栓孔的第3个螺纹根部加工粗糙,导致该区域应力集中;连杆中含有较多的非金属夹杂物,割裂了基体的连续性<sup>[15]</sup>;非金属夹杂物的带状偏析流线与螺纹根部成一定角度,非金属夹杂物在螺纹根部露头,加剧该区域应力集中情况,在连杆惯性力长期作用下萌生裂纹,以疲劳的方式扩展,当裂纹扩展至剩余截面无法承受工作应力后,连杆断裂。连杆一侧因疲劳断裂,在惯性力的作用下,另一侧连杆螺钉弯曲断裂,连杆大端盖飞出导致机体受损,连杆杆身部脱离曲轴曲柄约束,摆动过程中导致缸套、活塞裙受损,并与曲轴连杆颈碰撞,导致连杆杆身弯曲。

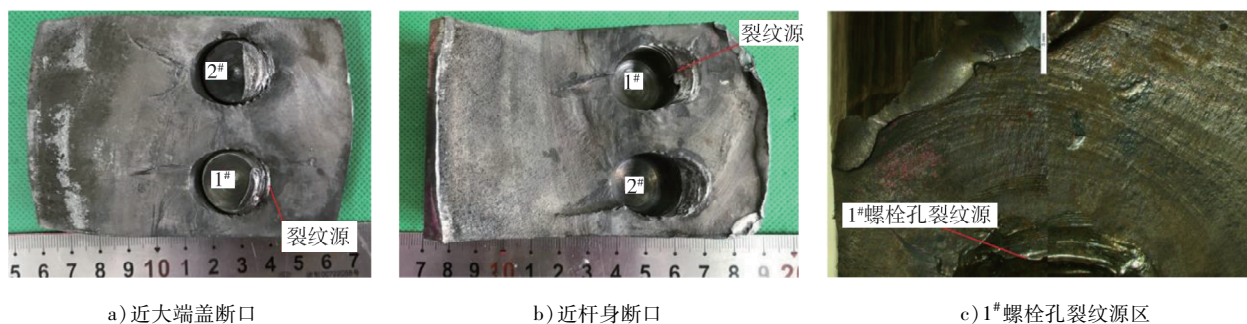
图3 连杆处断口宏观形貌

由图3可知:断口端面未见明显的塑性变形,且两侧断口均可见明显贝壳纹<sup>[8]</sup>,连杆断裂为疲劳断裂,结合贝纹线及断口形貌可知裂纹始于1#螺栓孔的第3个螺纹的根部;断口光滑、致密,瞬断区面积小,说明连杆运行时所受应力小,初步判定连杆断裂为长期低应力作用下的弯曲疲劳断裂<sup>[9]</sup>。

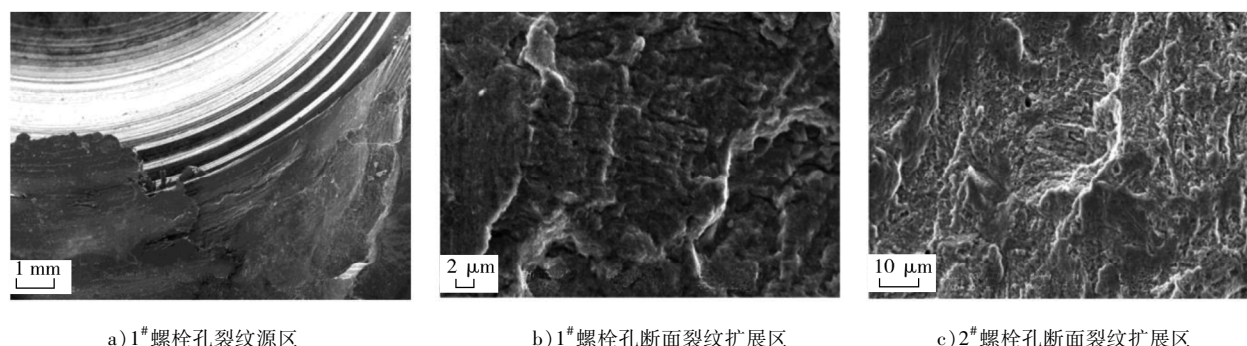
图4 1#、2#螺栓孔断面形貌

由图4可知:1#螺栓孔处断口裂纹源区存在明显挤压损伤,螺栓孔1#、2#端面裂纹扩展区均呈现疲劳辉纹特征<sup>[11]</sup>。

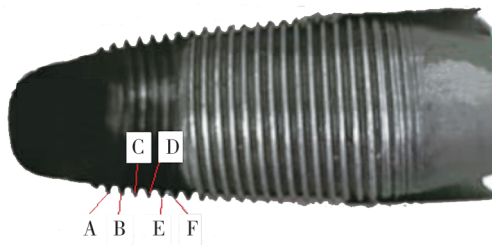
图 5 3#螺栓取样

因为连杆在1#、2#螺栓孔处断裂,且断裂处螺纹存在挤压损伤情况,为分析连杆螺栓孔的加工情况,对3#螺栓孔处未与3#螺栓螺牙配合的螺纹A~F进行切割取样,3#螺栓取样位置如图5所示。

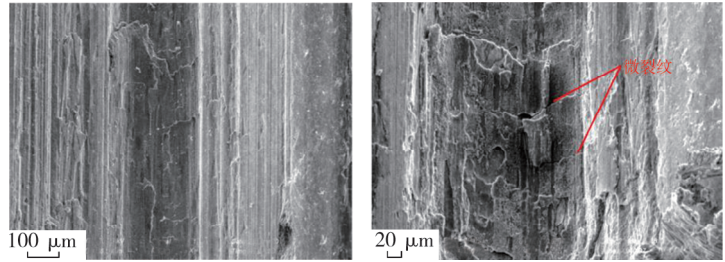
图 6 螺纹 B、C 根部的扫描电镜图像

对螺纹A~F根部进行0518扫描电镜分析,发现螺纹A~F根部加工均较为粗糙,其中螺纹C根部存

在微裂纹<sup>[12]</sup>。螺纹 B、C 根部的扫描电镜图像如图 6 所示。

a) 螺纹 B 根部 b) 螺纹 C 根部

针对连杆失效原因,根据生产工艺实际,提出以下改进措施:1)控制连杆非金属夹杂物含量,在连杆技术要求中在提高对非金属夹杂物的含量要求,将硫化物粗系等级提高至1.0级别;2)改进连杆锻造工艺,保证连杆锻造流线与螺纹孔根部平行;3)提高连杆螺栓孔加工质量,并加强检验,确保螺纹孔表面质量满足技术要求。

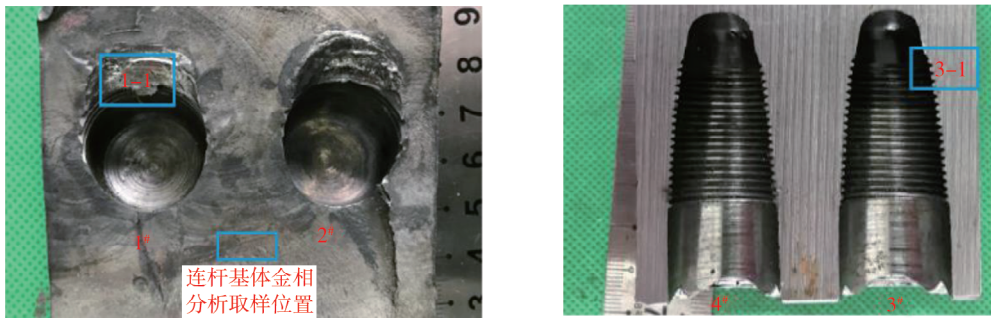
图 7 金相分析取样位置示意图

分别截取连杆断口 1# 螺纹孔的第 3 个螺纹(裂纹源处)及断裂位置附近基体、3# 螺栓的剖面试样,记为试样 I、II、III,取样位置如图 7 所示。对试样进行镶嵌、磨抛、化学侵蚀处理后置于显微镜下观察。

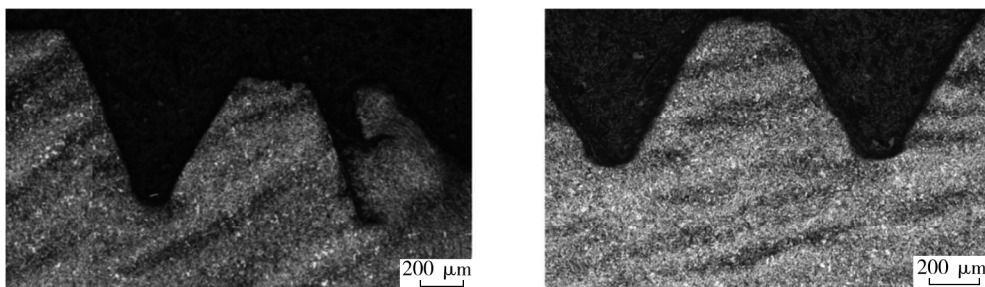
图 8 试样 I、III 的金相组织情况

由图 8a) 可知:裂纹始于第 3 个螺纹的根部,螺栓孔底部内壁加工较为粗糙,与螺栓第 3 个螺牙配合处存在明显挤压变形,连杆基体及螺牙处均存在带状偏析(硫化物分布),并与螺纹根部呈一定角度(与螺牙面约成 45°)。

由图 8b) 可知:螺栓孔根部内壁加工均较粗糙,且连杆基体及螺牙处均存在带状偏析(硫化物分布)并与螺纹根部基本平行。

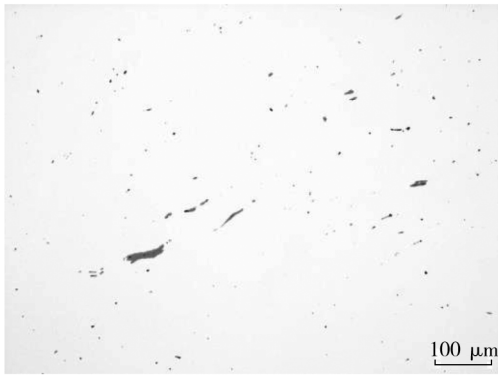
图9 试样Ⅱ非金属夹杂物情况

知:试样Ⅱ各类非金属夹杂物含量虽均满足文献[13]要求,但粗系及细系硫化物含量均接近限值。试样Ⅱ非金属夹杂情况如图9所示。由图9可知,非金属夹杂物含量较多且呈带状分布。试样Ⅱ的金相分析如图10所示。由图10可知:断裂位置附近的连杆基体组织为回火索氏体和少量的铁素体,基体组织明显存在硫化物的带状偏析<sup>[14]</sup>。

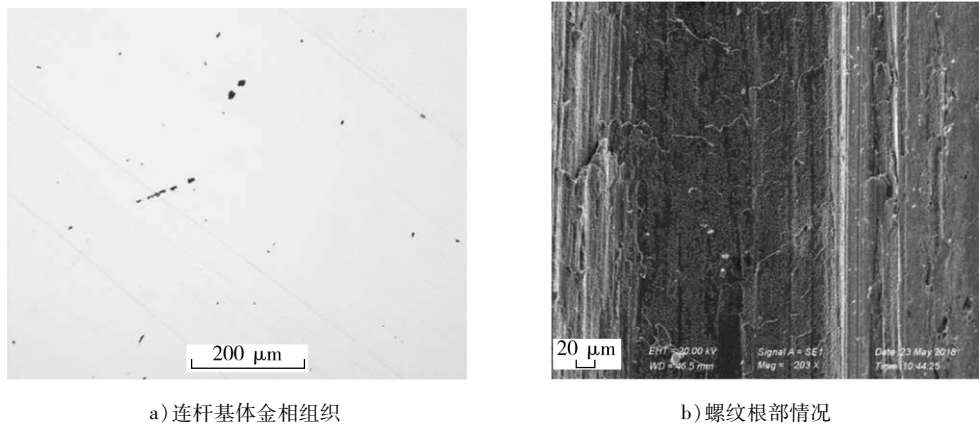
图 11 改进后的连杆基体金相组织和螺纹根部质量情况

对比图6、9、11可知:改进后连杆中非金属夹杂物明显减少,螺纹加工纹路得到改善,螺纹表面质量明显提高。

根据改进措施对连杆生产过程进行控制。加工连杆时,通过调整底孔直径、进给转速及控制刀具寿命的方式改善连杆螺栓孔螺纹表面质量。改进后的连杆基体金相组织和螺纹根部质量情况如图11所示。

柴油机换装改进后连杆,进行约 4 000 h 实机运行验证,未出现连杆断裂故障,改进方案有效,后续继续跟踪验证情况。
