# 高压共轨系统喷油嘴开裂失效分析及优化

**摘要:**为解决某高压共轨系统油嘴开裂故障,通过宏观形貌分析、扫描电镜分析、能谱分析、断口金相分析、硬度测试等查找故障原因,并对油嘴材料、结构和工艺进行优化。分析结果表明:机组用燃油中含有P、K等腐蚀性元素形成酸性环境,安装工艺导致油嘴肩部处存在非对称拉应力,肩脚圆角过小导致应力集中,油嘴表面马氏体组织粗大、硬度高造成的应力敏感是油嘴开裂的主要原因。采取优化油嘴材料,将油嘴肩部处圆角半径由0.45 mm加大到1.20 mm,在喷油器和高压连接器最终紧固前增加预紧工序等优化措施,优化后油嘴经过4 000 h的耐久试验未开裂,有效解决油嘴开裂故障。

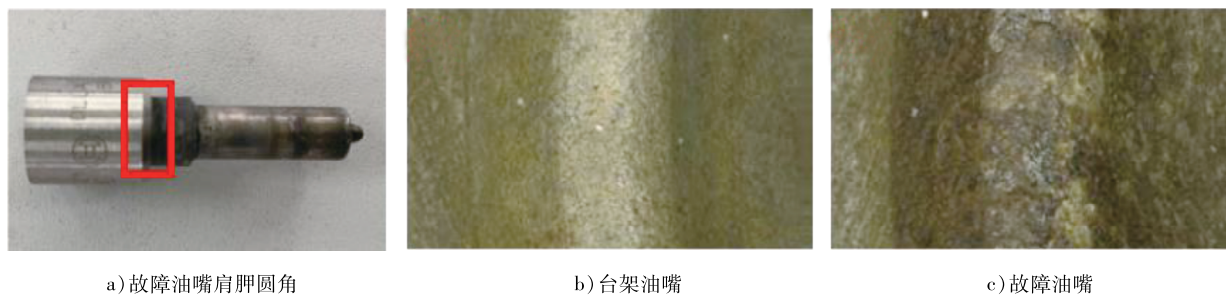
图 2 故障油嘴肩胛圆角圆片及与同型号油嘴台架试验形貌对比图

拆检故障喷油器,目视可见油嘴前端表面及肩胛圆角处有黑色附着物,与在实验室进行 2 500 h 耐久试验后的同型号喷油器有明显差异。故障油嘴肩胛圆角圆片及与同型号油嘴台架试验形貌对比如图 2 所示。

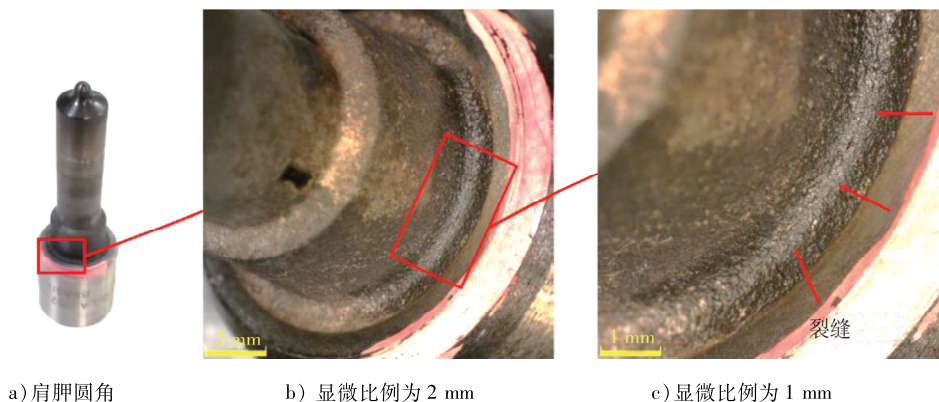
图 3 故障喷油器油嘴探伤结果

对故障喷油器进行渗透探伤<sup>[6]</sup>,结果如图 3 所示。由图 3 可知:在油嘴肩胛存在圆弧形裂纹,长度为截面周长的 1/6~1/3。开裂导致燃油严重外漏,从而导致喷油器喷射失效。

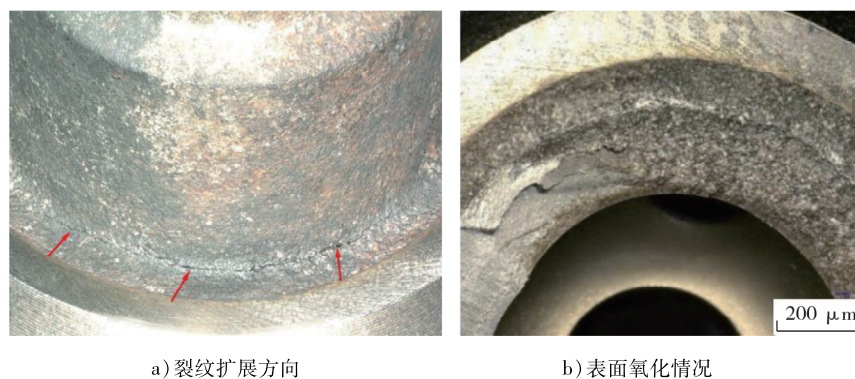
图 4 油嘴肩胛断口形貌图

将肩胛圆角处裂缝剖开后,断口宏观形貌如图 4 所示。由图 4 可知:裂纹在外壁开裂向内壁扩展,且断口表面氧化严重。

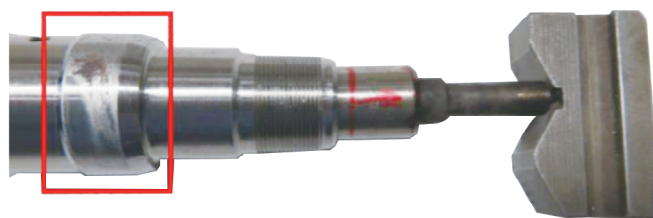
图6 故障喷油器磨损情况

高压燃油经高压连接器(high pressure connector, HPC)进入喷油器油口,喷油器与 HPC 的安装示意图如图 5 所示。通过进一步检查发现,HPC 对侧的喷油器表面均有明显磨损痕迹,如图 6 所示,油嘴肩胛

裂缝所在的位置正在此侧。

对照安装要求查核喷油器的配合间隙,均满足要求。继续核查喷油器与 HPC 的安装工艺,发现喷油器最终紧固之前并没有进行预紧,推断肩胛处存在非对称拉应力。油嘴肩胛圆角半径仅为 0.45 mm,该位置为应力集中处,容易产生裂纹和疲劳破坏等问题。但同样机型在试验室与其他装机地区并没有发现油嘴肩胛开裂故障,推断应力集中与非对称拉应力并不是故障的主要原因或单一原因。

针对故障原因采取以下优化措施:1)提高油品质量减少腐蚀性;2)提高材料性能,将油嘴材料由 18CrNi8 改为 4Cr5MoSiV1,与之前相比表面强度相当,芯部强度更高,高温性能更好;3)改进结构,将油嘴肩胛处圆角半径由 0.45 mm 增大到 1.20 mm,避免应力集中;4)优化工艺,在喷油器和高压连接器最终紧固之前增加预紧工序,消除或减小装配应力。

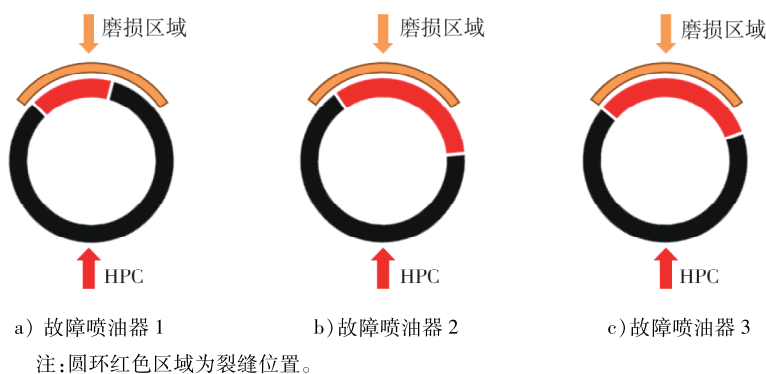
图7 油嘴裂缝及喷油器磨损区域分布示意图

油嘴裂缝及喷油器磨损区域分布示意图如图7所示。由图7可知:3个喷油器的裂缝位置和磨损区域在同一侧,说明裂缝产生原因和喷油器磨损原因有一定关系。

注:圆环红色区域为裂缝位置。

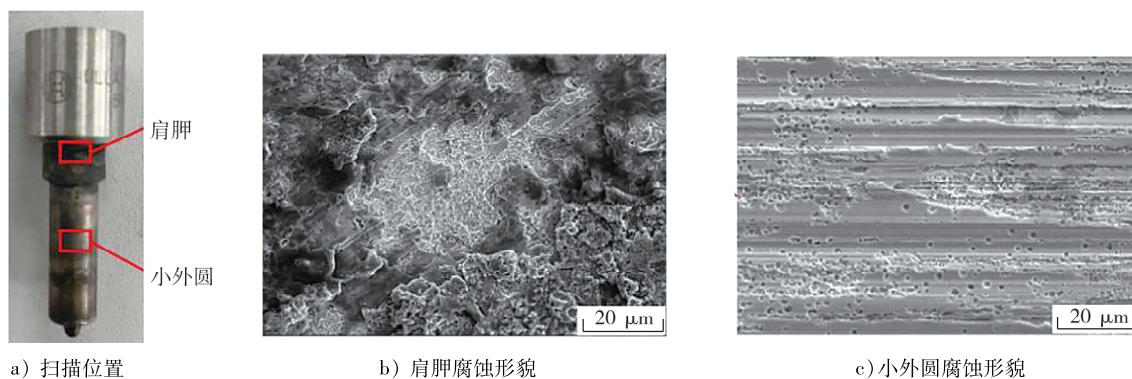
图8 喷油嘴分区域电镜扫描位置及腐蚀形貌

对喷油嘴进行分区域电镜扫描<sup>[7]</sup>,表面的扫描结果如图8所示。由图8可知:油嘴肩胛面和小外圆表面均有明显的腐蚀痕迹。

结合台架试验喷油器和故障喷油器油嘴形貌,推测开裂油嘴上的黑色附着物为腐蚀产物,腐蚀元素来自故障机组使用的燃油。油嘴断口的电镜扫描结果如图9所示。由图9可知:整个断口上断裂路径沿晶界延伸,属于典型的沿晶断裂特征,并且在A区域,即油嘴外壁区域存在腐蚀坑。

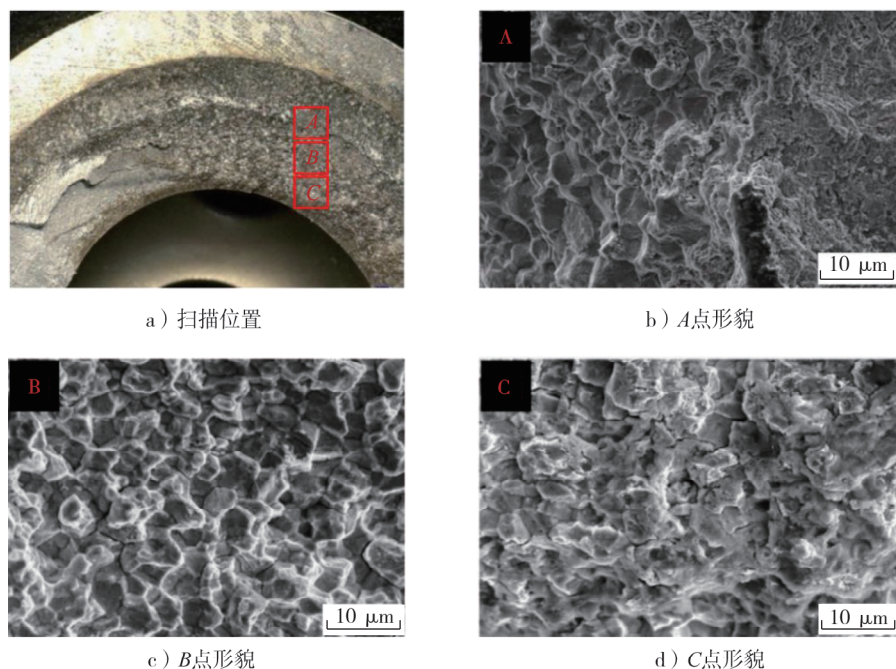
图9 油嘴断口区域电镜扫描形貌

发动机高温高湿的工作环境加速了腐蚀过程。根据油嘴肩胛处腐蚀情况以及应力集中情况推测油嘴开裂的原因为氢应力腐蚀。

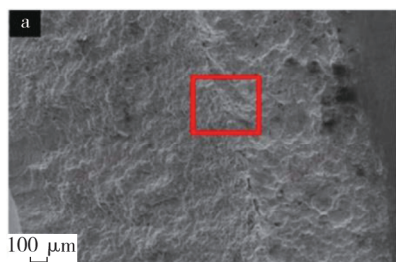
图10 油嘴断口能谱分析扫描区域

为了进一步分析腐蚀物成分,对油嘴断口进行能谱分析<sup>[8]</sup>,扫描区域如图10所示,扫描结果如表1所示。由表1可知:1)O元素的质量分数大于20%,说明断口氧化严重,与体视及电镜结果相对应;2)断口处存在Na、P、K等腐蚀性元素。同时在肩胛表面还检测出Cl元素。

由表2可知:机组用燃油中也含有S、P、Cl、K等元素,推断油嘴断口的腐蚀性元素来自燃油。此外故障机组的常用工况负荷较低,燃料燃烧不充分产生碳烟,腐蚀性元素随碳烟附着在油嘴上,肩胛处间隙小,空气流动性差,碳烟在此处附着、堆积形成积碳。积碳进一步隔绝肩胛与燃烧室内的环境,喷油器衬套周围的冷却水降低环境温度,使水蒸气冷凝,S、P、Cl、K等腐蚀性元素形成酸性环境,对油嘴进行腐蚀。

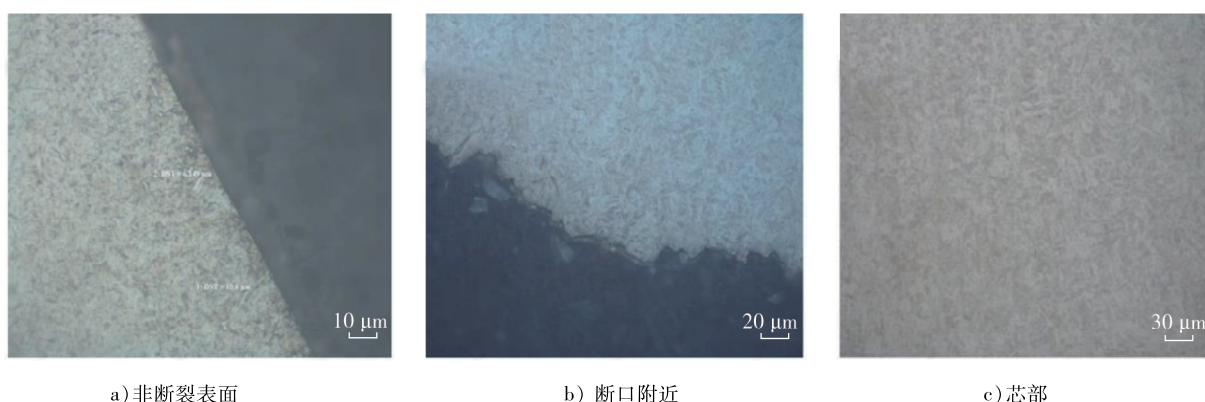
图 11 油嘴非断裂表面、断口附近表面、芯部金相组织

油嘴材料为 18CrNi8 渗碳钢,对断口附近表面进行金相分析,根据文献[9]确定其马氏体、残留奥氏体和碳化物的等级并对芯部组织进行评价。油嘴非断裂表面、断口附近表面、芯部金相组织如图 11 所示。由图 11 可知:油嘴表面组织为细针状马氏体,级别为 3~4 级,该等级的马氏体组织硬脆且比较大,增加了内部应力和产生微裂纹的倾向,在局部高应力作用下容易发生开裂<sup>[10]</sup>;残余奥氏体级别为 3~4 级,碳化物级别为 3 级;在金相上可以看到断口表面存在腐蚀坑;芯部基体组织为低碳马氏体加少量游离铁素体,等级为 3 级。

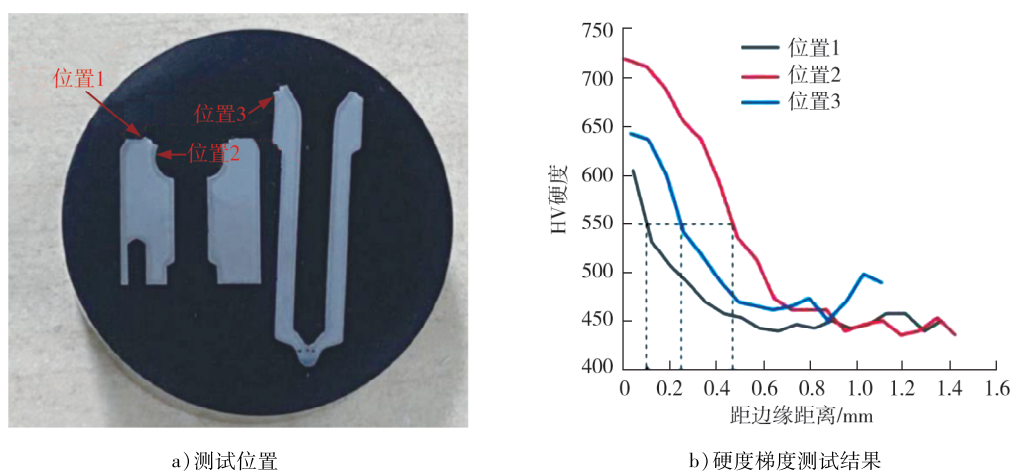
图 12 硬度梯度测试位置及结果

在喷油器断口附近两处圆角(位置 1、3)及内壁(位置 2)进行载荷为 1.96 N 的维氏硬度(vickers hardness, HV)梯度测试,测试位置及结果如图 12 所示。由图 12 可知:3 个位置的淬硬层深度分别为 0.10、0.48、0.25 mm;芯部的平均硬度为 HV441,而外壁表面硬度接近 HV650;相对于芯部,油嘴肩胛表面应力较高,对应力腐蚀更敏感。

氢应力腐蚀发生的条件包括材料具有较大的硬度、存在较大的拉应力、处于腐蚀环境等。通过上述分析可知:由于机组使用的油品较差,燃油中含有 P、K 等腐蚀性元素,发动机低负荷工况与高温高湿的工作环境促进了油嘴腐蚀的产生;安装工艺导致油嘴肩胛处存在非对称拉应力,结构上肩胛圆角过小导致应力集中,油嘴表面马氏体组织粗大、硬度高,对应力腐蚀有较高的敏感性;腐蚀、应力与材料本身的性质共同作用导致肩胛处发生氢应力腐蚀,酸性物质首先在肩胛处腐蚀出微裂纹,在拉应力作用下氢原子
