# 发动机凸轮轴衬套合金层表面白斑成因分析

**摘要:**为解决某柴油机凸轮轴衬套 AlSn6CuNi 合金层表面出现的大量白斑, 利用白光干涉仪、X 射线衍射仪、X 射线荧光光谱仪、扫描电子显微镜和能谱仪, 分析合金层表面三维形貌、表面物相、合金成分、微观组织形态和元素成分强度, 确定白斑形成原因。结果表明: 白斑附着在合金层表面, 主要成分为 Si; 对比无白斑合金, 白斑合金层中 Sn 质量分数减小, Al 质量分数增大, 白斑合金层表面、微观组织致密性较差, 有明显的坑洞, 白斑区域外表面有一定的 Si、Ca、Na 等元素, 确定白斑产生的原因为热处理退火温度较高造成部分 Sn 熔化流出, 合金层表面形成坑洞缺陷, 引发表面微裂纹, 使浸泡过程中清洗剂中的硅酸钠黏附在合金层表面。为获得良好的合金层组织性能, 应严格按照生产工艺控制合金层退火温度。

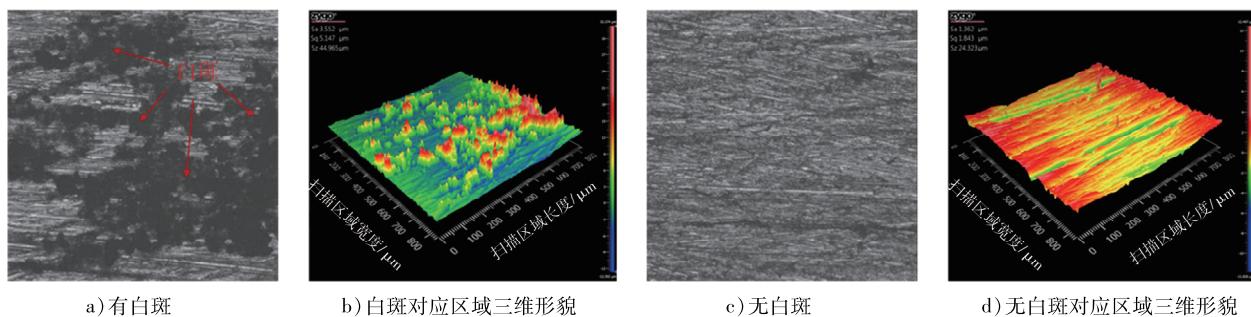
图 2 有、无白斑合金层表面三维形貌

由图 2 可知: 对比有、无白斑合金层表面三维形貌, 白斑在合金层表面为浮凸, 白斑附着高度大约为 30 μm, 表明白斑附着在合金层表面。

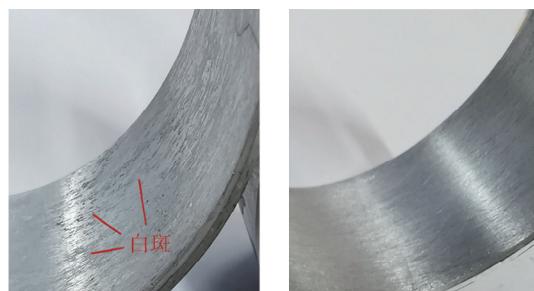
某柴油发动机凸轮轴衬套外表面为钢背, 内表面为 AlSn6CuNi 低锡铝合金层, 采用 2 000 目的砂纸打磨内表面后, 在 45 °C 的清洗剂中浸泡 25 min, 部分衬套合金层内表面出现大量白斑, 浸泡使用的清洗剂成分含有单乙醇胺、三元酸、三乙醇胺、硅酸钠、聚丙烯酸钠等, 有、无白斑合金层表面如图 1 所示。

a) 有白斑合金层      b) 无白斑合金层

图 1 有、无白斑衬套合金层表面

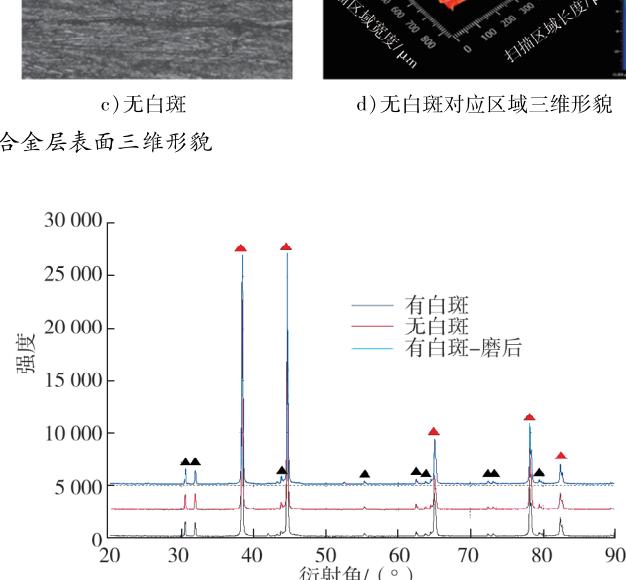
由图 3 可知: 3 种试样合金层均主要由  $\alpha$ -Al 相和  $\beta$ -Sn 相组成, 未检测到其他物相。分析原因为合金层试样表面不平整、带有一定弧度, 可

图 3 3 种试样 XRD 对比测试结果

能导致物相测试结果不准确,应采用其他方法确定物相成分。

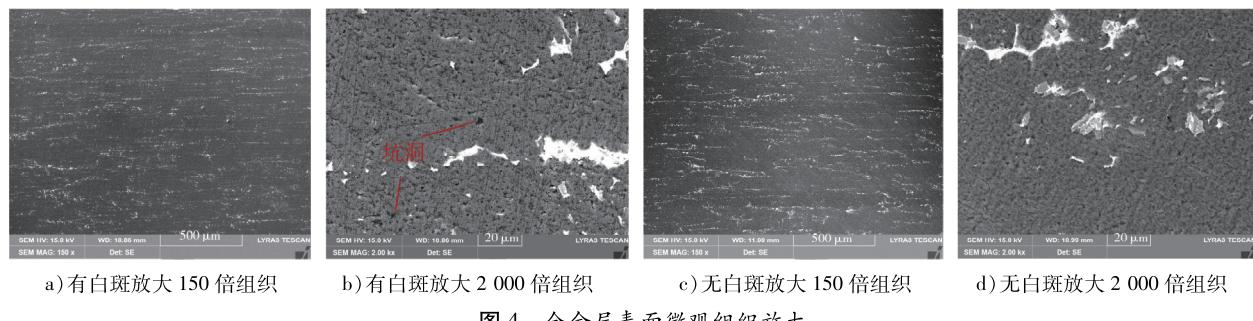
图4 合金层表面微观组织放大

由图4可知:有、无白斑合金层表面微观组织均为黑色基体中分布着一定方向的呈条状和岛状的浅灰色和亮白色相,分布方向可能与合金层轧制方向有关;有白斑合金层表面微观组织致密性较差,有更明

显的坑洞。

研究表明铝锡合金轴瓦制造中,瓦带白点缺陷是在生产时再结晶退火过程中出现的,形成原因与最终退火温度有关,退火温度越高, $\beta$ -Sn 相分布越均匀,平均晶粒尺寸增大,若退火温度大于 Sn 熔点,会出现锡汗现象<sup>[16]</sup>。本文中同一批次合金衬套部分有白斑,且白斑合金衬套  $w(\text{Sn})$  减小、 $w(\text{Al})$  增大,分析原因可能为 Sn 熔点较低,为 231 ℃,Al 熔点较高,为 660 ℃,合金层轧制完热处理退火温度较高,部分 Sn 熔化流出, $\beta$ -Sn 相重熔在  $\alpha$ -Al 晶粒周围,Sn 熔化流出使合金层外表面形成坑洞缺陷,引发表面微裂纹,使清洗剂附着在合金层表面,形成白斑。应严格按照生产工艺控制合金层退火温度,以获得良好的合金层组织性能。

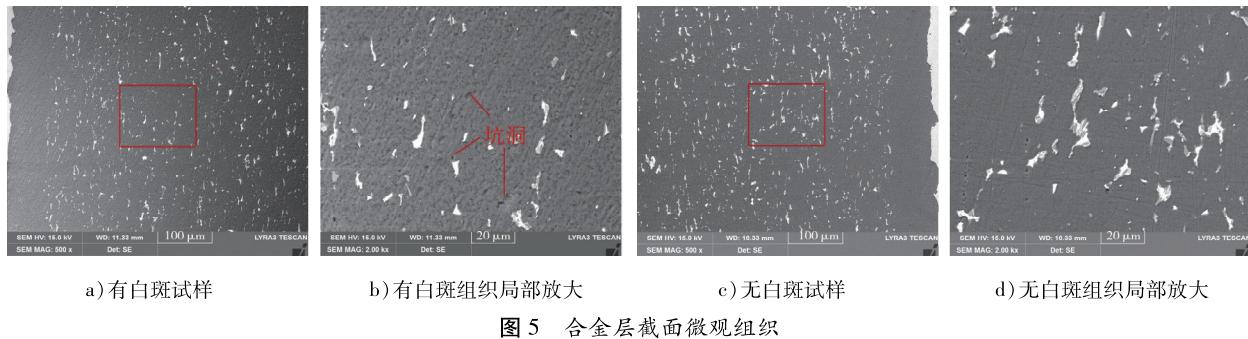
图 5 合金层截面微观组织

由图 5 可知:有、无白斑合金层截面微观组织中均为黑色基体中分布着呈条状和岛状的浅灰色和亮白色相,与图 4 基本一致,但截面组织相均匀分布;有白斑合金层截面组织也存在较明显的坑洞,无白斑合金层组织致密、组织相分布相对密集。

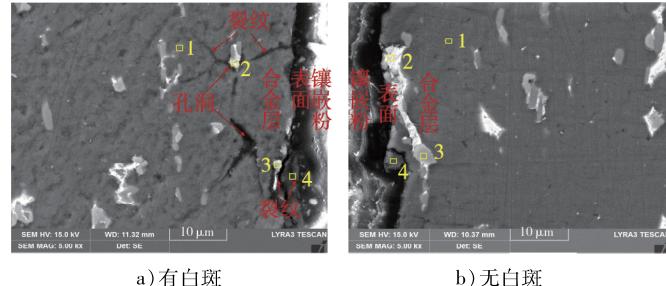
由图 6 可知:有白斑合金层靠近外表面的区域有微裂纹和孔洞, 无白斑合金层靠近外表面区域未发现微裂纹和孔洞。由图 7 可知:有、无白斑合金层区域 1 主要元素为 Al, 区域 2 主要元素为 Sn/Al, 区域 3 主要元素为 Al/Ni, 主要元素的种类一致;有白斑区域 2、3 均有少量 Si 元素, 无白斑区域 2 有极微量的 Si 元素;有白斑区域 4 除 C、O、Al 元素外, 还有一定的 Si、Ca、Na 等元素, 无白斑区域 4 主要元素为 Al/C/O, 未发现 Si、Ca、Na 等元素。

图 6 有、无白斑合金层截面微观组织取样示意图

经以上分析,白斑合金层靠近外表面区域出现微裂纹和孔洞,导致浸泡过程中清洗剂中的硅酸钠浸入,使合金层外表面形成白斑,合金层靠近外表面区域的微裂纹和孔洞是形成白斑的直接原因。

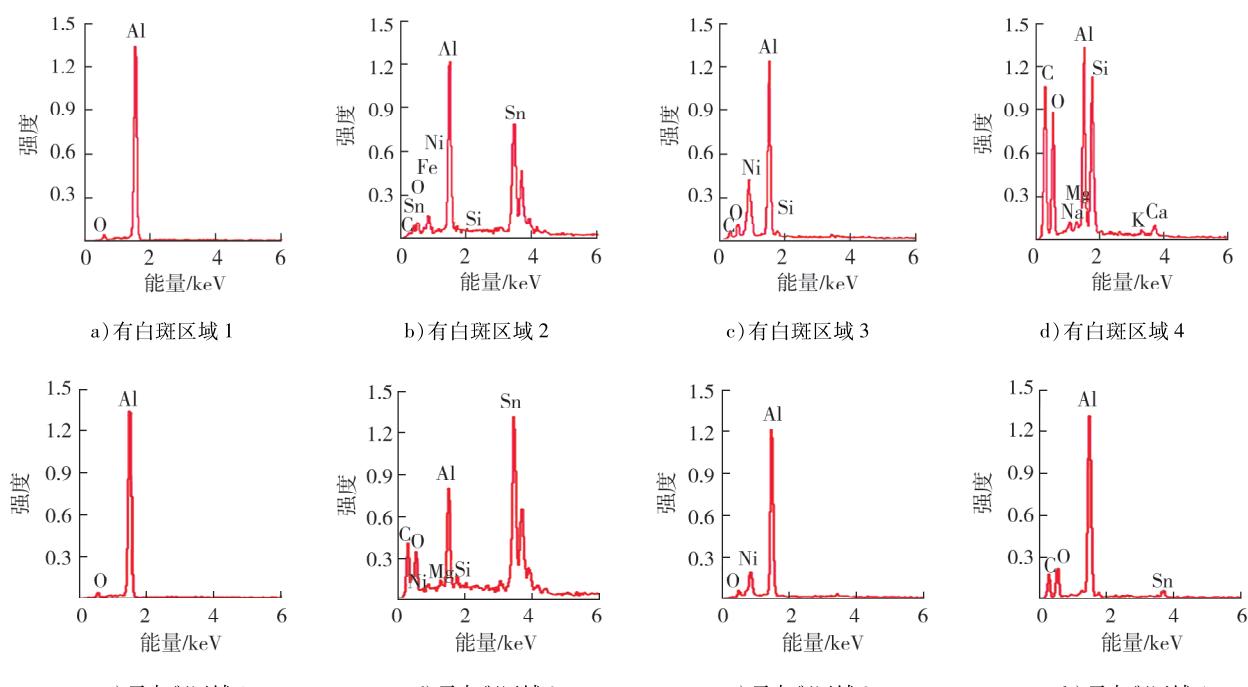
图 7 有、无白斑合金层截面各区域能谱分析结果
