# 发动机漏水故障分析与密封结构优化

袁明珂,王立杰,孟范胜,刘金宝,董媛

潍柴动力股份有限公司, 山东 潍坊 261061

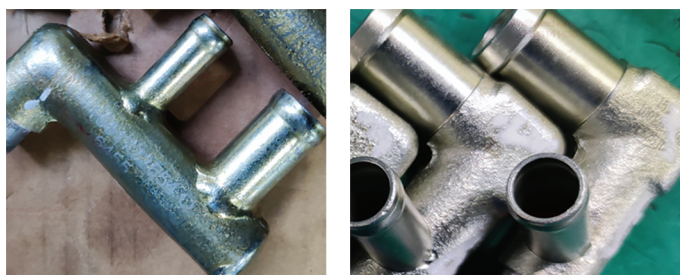
图2 焊接管接头和锻造管接头

目前管接头制作主要有2~3个空心管通过焊接成型<sup>[6]</sup>和使用模具直接锻造成型2种工艺,如图2所示。受成型工艺影响,两种管接头头部受力点存在接触面粗糙不平、裂纹等问题<sup>[7]</sup>。

a) 焊接管接头 b) 锻造管接头

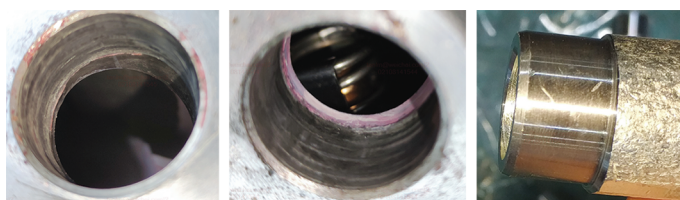
图3 出水管内部及管接头密封部位拆检图片

拆检试车管接头漏水故障件,发现如下问题:1)管接头密封部位出现环状退刀纹;2)出水管孔内壁有明显起皮、划伤等问题;3)出水管与管接头密封部位之间密封胶很少,如图3所示。

管接头装配时,先将管接头密封部位涂抹243密封胶,然后工人手持铁锤将管接头敲进出水管,装配完毕后人工目视检查管接头与出水管接合部位是否紧密贴合、管接头是否歪斜等。人工装配时,如果铁锤与管接头受力不在同一直线上,导致出水管内壁划伤、材料单边堆积等问题,密封带遭到破坏,出水管内孔变形,过盈密封失效,密封全部依靠密封胶的锁固作用,漏水故障隐患较大<sup>[8-9]</sup>。

综上所述,可以确定出水管漏水的主要原因为人工装配过程不规范及管接头粗糙度不达标。其他如水泵、三通管等同样采用管接头过盈配合密封方式的零件,都存在类似漏水故障隐患,改进管接头结构和装配工艺具有重要意义。

a) 环状退刀纹 b) 起皮、划伤 c) 缺少密封胶
