# 柴油机高压共轨喷油器针阀体裂纹分析

**摘要:**为解决喷油器针阀体肩胛圆角处开裂故障,采用扫描电子显微镜、能谱分析仪、显微硬度检测、计算机断层扫描等方法分析故障原因及失效机理并提出解决方案。结果表明:失效位置表面含有 S、Cl 等腐蚀性元素,裂纹表面存在多处不规则腐蚀坑,裂纹处维氏硬度比肩胛处降低了 28%,最小壁厚比正常件减小了 47%,腐蚀性裂纹是导致针阀体失效的主要原因。可采用使用符合国家标准的燃油及在针阀体表面增加涂层等解决针阀体腐蚀失效问题。

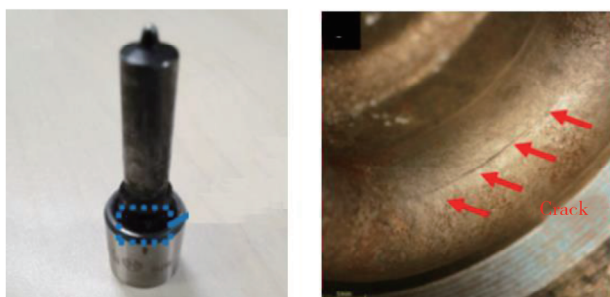
图1 针阀体肩胛圆角处的裂纹

检,针阀体表面可见明显沉积物,主要包括燃烧产物及油、气路的残余物质等。采集沉积物后清洗针阀体,发现针阀体表面无接触磨损、干涉痕迹,肩胛圆角处有肉眼可见的横向裂纹,如图1所示。

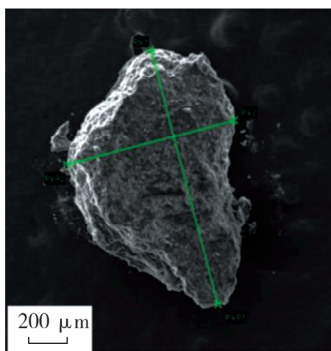
图2 针阀体附着沉积物颗粒

由图2可知:沉积物颗粒轮廓长度为1463.0  $\mu\text{m}$ ,宽度为963.5  $\mu\text{m}$ ;沉积物中含有粗糙态颗粒,这种较大的碳烟颗粒不是发动机正常燃烧的产物,而是燃油喷雾质量恶化或者异常喷射导致的<sup>[6]</sup>。由图3可知:沉积物中包含C、O、Fe、S等元素。Fe元素来自于针阀体的基体材料,C、O元素主要来自于附着于针阀体表面的燃油燃烧产物,S元素对针阀体有一定的腐蚀性,通常情况下不应该存在。

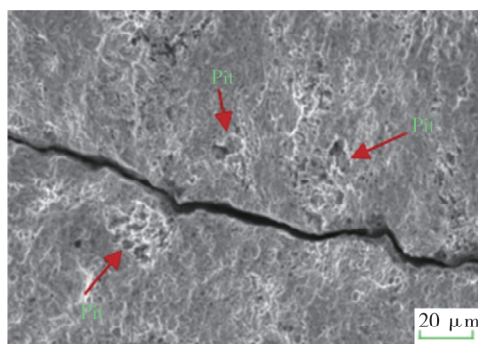
图4 裂纹表面微观形貌

通过超声波清洗去除针阀体表面的沉积物,清洗后采用 SEM 观测裂纹处的微观形貌,如图4所示。由图4可知:在裂纹两侧有多处不规则的坑洼现象。

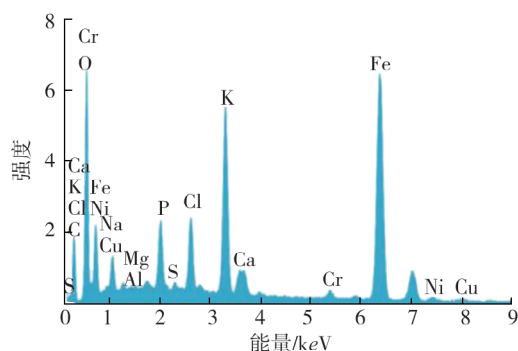
图5 裂纹表面元素分析

使用 EDS 对裂纹表面进行元素分析,结果如图5所示。由图5可知:除针阀体基体材料的 Fe、Cr、Ni 元素以及燃油燃烧产物的 C、O 元素外,还含有 S、Cl、K、P、Mg、Na、Al 等元素。其中的 Mg、Al 元素可能来源于发动机活塞,在喷油器喷油异常后引起剧烈燃烧,导致少量活塞材料融化后附着在针阀体表面;S、Cl

等非金属元素主要来源于外部,通常存在于劣质柴油中<sup>[7]</sup>,并且具有一定的腐蚀性。

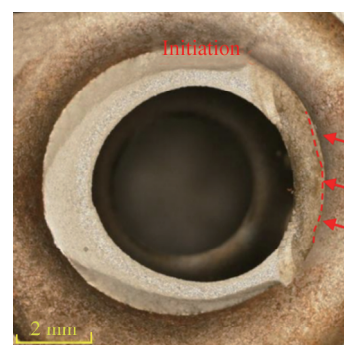
图6 裂纹横截面

沿裂纹方向将针阀体剖开,如图6所示。由图6可知:沿截面外圆的裂纹范围广且相对平坦,内圆裂纹的范围窄而粗糙,可以判断裂纹是由外部产生,向内部逐渐扩展,最终导致针阀体密封失效。

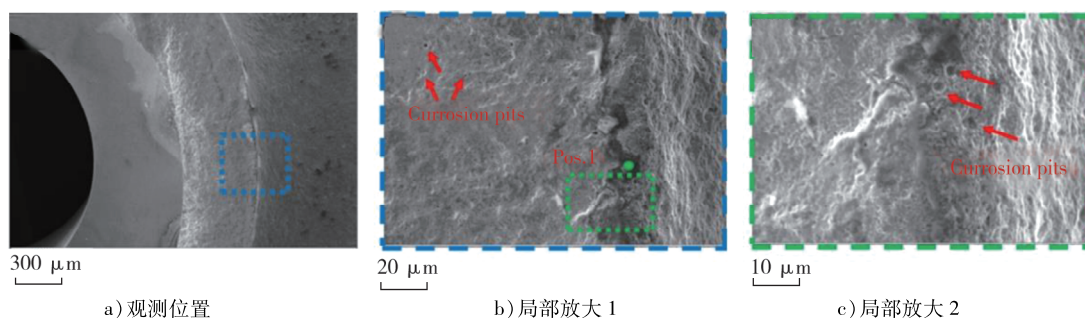
图7 断裂面微观形貌

放大裂纹横截面,对其表面形貌进行观测,结果如图7所示。由图7可知:裂纹横截面存在多处坑洼,且分布不规则。结合元素分析结果,可以判断裂纹表面的坑洼是由S、Cl等腐蚀性元素与基体材料反应形成的腐蚀坑。这种点蚀坑在腐蚀环境与疲劳载荷的双重作用下,不断演化达到临界状态时转化为腐蚀疲劳裂纹,裂纹不断扩展导致针阀体的断裂<sup>[8-9]</sup>。

针对喷油器针阀体腐蚀失效问题,可采取以下解决措施:首先,基于针阀体腐蚀失效机理,使用符合国家标准的规范燃油,故障柴油机在更换符合国家标准的燃油后,经长时间持续运行,未再出现针阀体腐蚀失效的问题;其次在针阀体表面增加涂层以阻隔燃烧产物直接接触,提高抗腐蚀能力,但是涂层表面需致密不得有缺陷,否则会导致基体与涂层间电子的转移,引起金属材料的电化学腐蚀;再次,改变针阀体密封结构,使燃烧产物的窜动路径发生变化,降低腐蚀的影响。

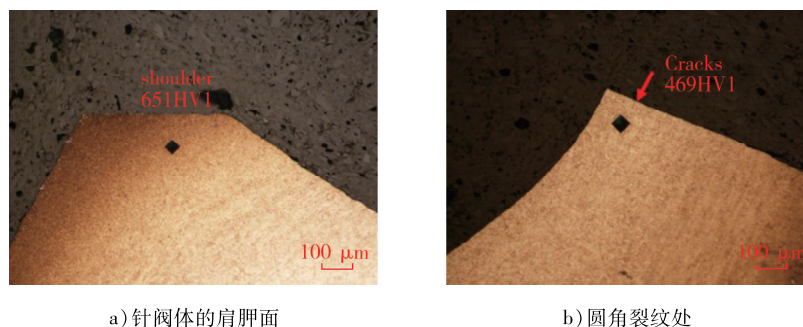
图8 针阀体显微硬度测试位置与测试结果

由图8可知:肩胛处 HV1 硬度为 651,圆角末端即裂纹处的 HV1 硬度为 469。相比于肩胛处针阀体,裂纹处的 HV1 硬度约降低 28%。腐蚀后新生成的物质往往与针阀体在材料性质上存在显著差异,改变针阀体表面的组织结构和力学性能,表现为材料硬度降低。

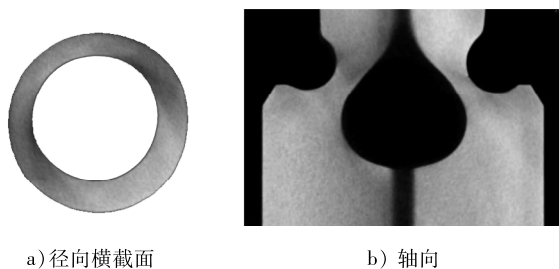
图9 故障针阀体扫描结果

使用工业 CT 分别对故障针阀体、正常针阀体进行图像测量对比分析,结果如图9、10所示,图中灰色部分为金属实体。由图9、10可知:故障针阀体壁厚不均匀,沿扫描横截面检测最小与最大壁厚,分别为 0.98、1.44 mm;正常针阀体壁厚均匀,最小、最大壁厚分别为 1.85、1.89 mm;针阀体径向横截面的扫描结果差异较大,相比正常件,故障针阀体最小壁厚降低 47%;对比沿轴向的扫描结果,故障针阀体肩胛面的过渡圆角较正常零部件有所增大,明显下陷,与横截面检测最小壁厚的结果相对应。由此可见,针阀体受腐蚀作用,导致过渡圆角增大,针阀体壁厚减小。
