# 船用发动机气缸盖渗水原因分析及改进

朱明军<sup>1</sup>,倪朝杰<sup>2\*</sup>,李兵<sup>2</sup>

1. 海军装备部驻上海地区第十一军事代表室,上海 200129; 2. 沪东重机有限公司,上海 200129

**摘要:**为解决气缸盖在船用发动机台架试验中出现的渗水问题,采用宏观分析、无损探伤、力学性能测试、化学成分分析、扫描电子显微镜形貌分析、能谱分析和金相分析等系统理化检验手段,分析气缸盖渗水原因,并提出改进措施。结果表明:气缸盖内部存在球化渣缺陷,在发动机台架试验的循环高温、交变应力作用下,部分密集球化渣缺陷相互连接形成贯穿气缸盖壁的通道,是导致船用发动机气缸盖渗水的主要原因;通过改进气缸盖铸造工艺,在成品检验过程中增加气密性试验,可以有效防范气缸盖渗水风险。

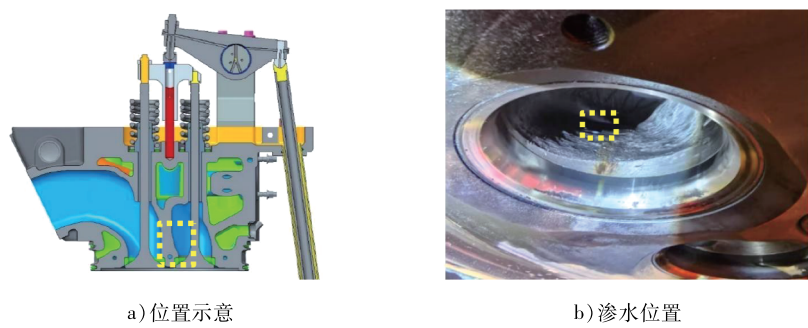
图 1 气缸盖渗水位置示意及具体位置

某发动机气缸盖的材料为球墨铸铁,材料牌号为QT400-15A,具有良好的强度、韧性与铸造性能,广泛应用于承受中等载荷的动力机械零部件。该气缸盖在出厂前的尺寸检验、外观检查、水密性试验等常规检验合格后,被装配至发动机整机开展台架试验,试验运行80 h后,发现气缸盖部位存在渗水现象。为明确渗水位置与初步原因,立即停止试验并对发动机进行拆解检查,同时对拆解后的气缸盖重新进行水密性测试。测试结果显示,渗水位置集中在气缸盖的进气阀腔区域,具体位置如图1所示。为精准定位失效根源,制定有效的整改措施,需对该渗水气缸盖开展全面、系统的理化检验和分析。

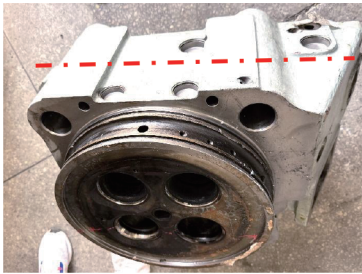
图 2 缸盖切割路径示意图

由于气缸盖结构复杂,为避免取样过程对缺陷区域造成破坏,对气缸盖进行切割,切割路径如图 2 所示。切割完成后,对获取的剖面进行初步清理,观察标记位置,发现渗漏位置附近存在疑似孔洞类缺陷,缸盖剖面宏观形貌如图 3 所示。为获取更精准的检测样本,对标记处的疑似缺陷区域进行二次切割取样。试样经清洗后对缺陷位置进行重新标记,剖件渗漏位置如图 4 所示。该试样将用于后续的检测试验。

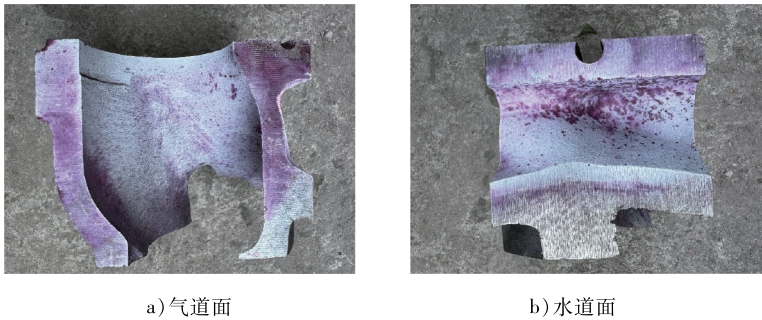
图 5 气道面和水道面着色渗透探伤结果

根据图 4 中的渗漏位置,分别对气道面与水道面分别进行着色渗透探伤,结果如图 5 所示。由图 5 可知:气道面可见数个呈圆形或椭圆形的孔洞缺陷,水道面同样可见多处孔洞缺陷,部分缺陷呈连续分布状态。

根据上述探伤结果可知:气缸盖的气道面与水道面均存在表面开口缺陷,且这些缺陷可能与内部缺陷相连通。为明确缺陷在气缸盖内部的延伸情况(如是否存在内部孔洞、是否形成贯穿通道等),需采用计算机断层扫描(computed tomography,CT)成像检测技术。CT成像检测基于 $x$ 射线的穿透性与衰减特性,通过对被检测对象进行多角度扫描,获取大量投影数据,再经计算机重建处理,生成物体内部的三维断层图像<sup>[7]</sup>。该技术能够清晰显示材料内部缺陷的位置、形态、尺寸及分布情况,空间分辨率可达微米级,是目前检测复杂零部件内部缺陷最有效的技术手段之一<sup>[8]</sup>。

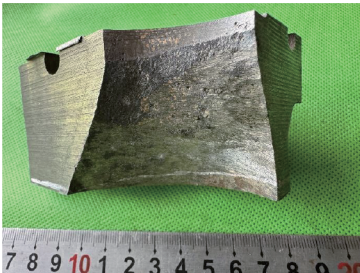
图6 剖件切割宏观形貌图

进一步截取渗水孔洞点密集处的检测物,宏观形貌如图6所示,CT成像结果如图7所示。由图6、7可知:材料内部存在一条贯穿气缸盖壁的通道状缺陷。经测量,该通道位于距离检测物切割面10.97 mm处,通道两端分别与气道面和水道面的孔洞缺陷相连通,具体位置如图8所示。该检测结果证实了气缸盖内部存在贯穿性缺陷,这是导致渗水问题的关键结构因素。

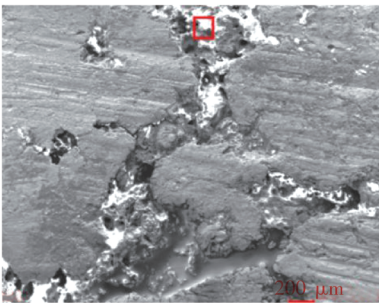
图 9 剖件气道面 SEM 形貌图

将气缸盖裂纹处的检测物置于扫描电镜内进行观察,SEM 观察结果如图 9 所示。由图 9 可知:气道面存在较多不规则形状的孔洞缺陷,部分孔洞内部填充灰白色异物。为明确异物的化学组成,对异物填充区域进行 EDS 分析,结果如图 10 所示。由图 10 可知:裂纹处材料中含有明显的镁、铝、硅、氧元素特征峰。分析剖件气道面元素及其质量分数如表 2 所示。结合球墨铸铁铸造工艺可知:在球墨铸铁生产过程中,通常会加入镁合金作为球化剂,加入硅铁作为孕育剂,若铸造过程控制不当,球化剂、孕育剂与炉渣的反应产物可能形成球化渣。球化渣的主要成分通常为氧化镁、氧化铝、二氧化硅等氧化物,与本次 EDS 分析检测到的含量较高的镁、铝、硅、氧元素特征相符,因此可判定孔洞内的异物为气缸盖铸造时形成的球化渣。

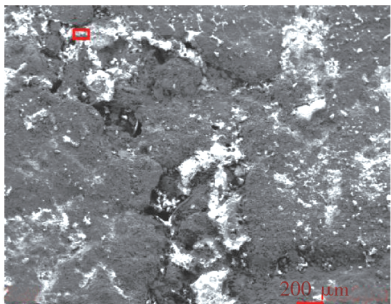
图 11 剖件水道面 SEM 形貌图

采用与气道面相同的样品制备方法和测试条件,对检测物的水道面进行 SEM 形貌分析和 EDS 能谱分析,SEM 观察结果如图 11 所示,异物填充区域的 EDS 分析结果如图 12 所示,各元素的质量分数检测结果如表 3 所示。由图 11、12 和表 3 可知:水道面也存在多处孔洞缺陷,孔洞形态与气道面类似,且异物填充更明显;能谱图中可检测到高含量的镁、铝、硅、氧元素,同时还新增了钙、铈元素的特征峰。尽管水道面异物的元素组成与气道面略有差异,但主要成分一致,符合球化渣的成分特征,因此可判定水道面孔洞内的异物同样为气缸盖铸造时形成的球化渣。

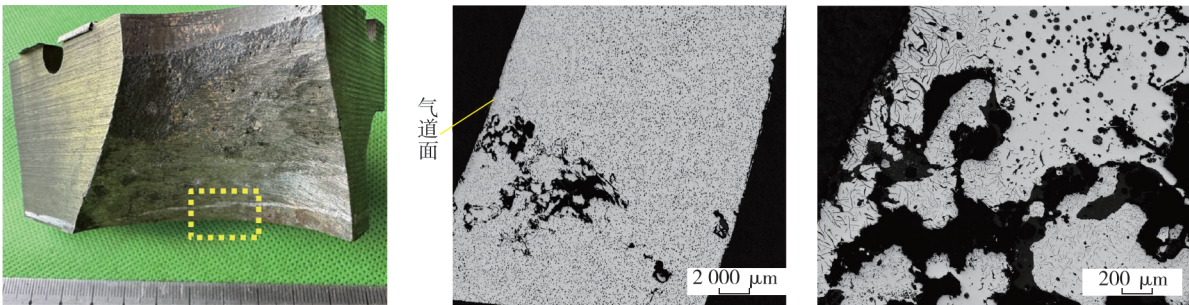
图 13 剖件切割示意图                      图 14 剖件金相形貌图                      图 15 剖件金相形貌放大图

截取通道处的剖面金相试样,部件切割示意图如图 13 所示。经镶嵌、磨抛后置于金相显微镜下观察,试样内部存在较多不规则形状的黑色缺陷,这些缺陷即为球化渣夹杂,部分球化渣呈独立分布,部分则相互连接形成长条状或网状结构,如图 14 所示。放大观察,可清晰观察到气道面表面区域以及缺陷周边区域的石墨形态,如图 15 所示。正常球墨铸铁的石墨应呈球状或类球状,而该区域的石墨多呈片状或蠕虫状,表明此处存在球化不良现象。球化不良可能是由于球化渣的存在阻碍了石墨的球化生长,或局部区域球化剂含量不足导致的<sup>[13]</sup>。

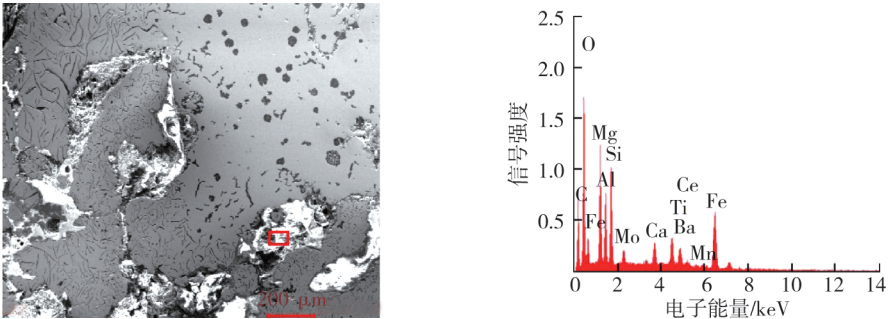
图 16 剖件 SEM 形貌图                      图 17 剖件能谱分析图

将金相检测物置于扫描电镜内进行观察,缺陷内部可见异物填充,SEM 形貌如图 16 所示。对缺陷内异物进行 EDS 能谱分析,可检测到较高含量的镁、铝、硅、钙、钡、铈元素,如图 17 所示,各元素质量分数如表 4 所示,结合图 16、17 和表 4,可认为球化渣是在铸造过程中形成的。

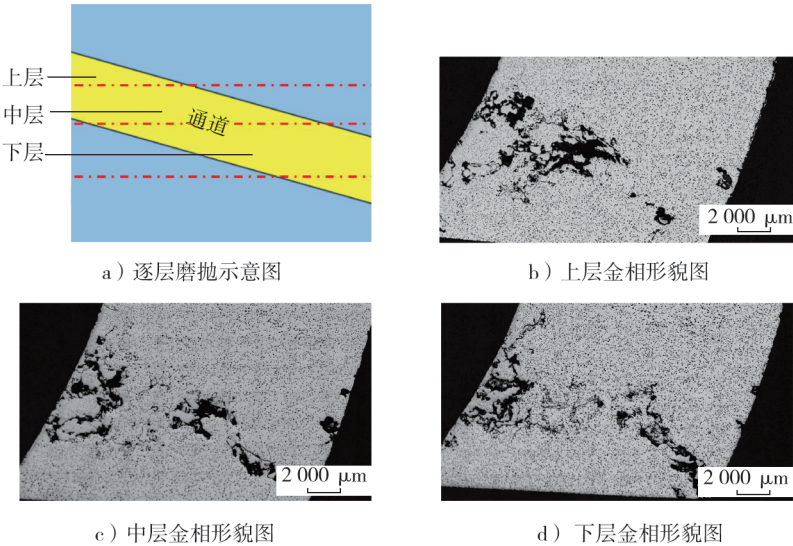
图 18 逐层磨抛位置示意及不同磨抛阶段的金相形貌

为研究球化渣缺陷在气缸盖壁厚方向的分布及贯穿通道的形成过程,对金相试样进行逐层磨抛分析。逐层磨抛位置示意及不同磨抛位置的金相形貌如图 18 所示。由图 18 可知:在试样的上层区域,球化渣缺陷主要呈分散的点状分布;随着磨抛深度的增加,进入中层区域后,分散的球化渣缺陷逐渐相互连接,形成短条状或树枝状的连通结构;当磨抛至下层区域时,这些连通结构进一步扩展,最终形成一条贯穿整个气缸盖壁的通道。该分析结果清晰地展示了球化渣缺陷从分散状态逐步发展为贯穿通道的过程,

为揭示气缸盖渗水的内在机理提供了直接的微观证据。

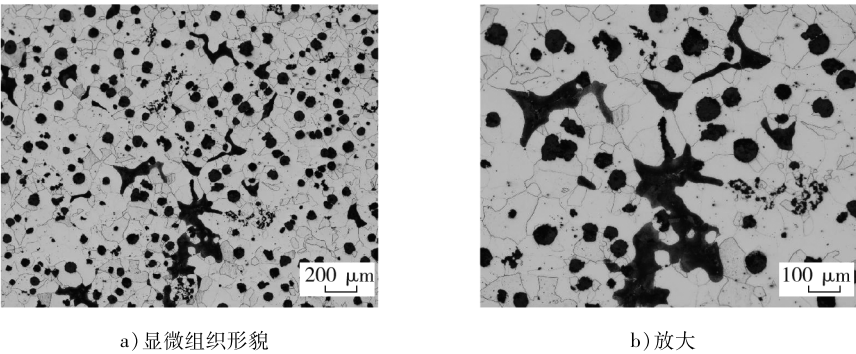
图 19 显微组织形貌及其放大图

剖面金相检测物经化学试剂侵蚀后进行观察,显微组织为铁素体和少量珠光体,观察结果如图 19 所示。通过图像分析软件定量分析,可知珠光体质量分数约为 10%,符合气缸盖技术要求<sup>[14]</sup>(珠光体质量分数小于 15%)。

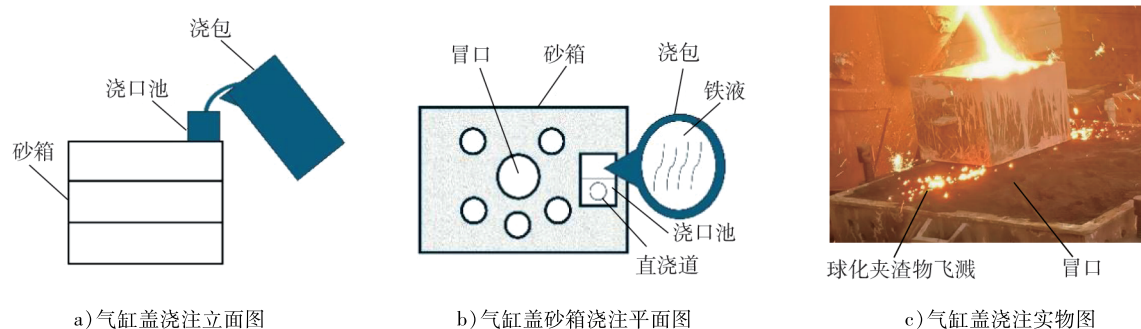
图20 气缸盖砂箱浇注过程

为进一步明确球化渣缺陷的产生原因,对该气缸盖铸造过程进行了追溯调查。根据调查结果得知:气缸盖(铸件)浇注过程中,由于浇包未对准浇口池底部中心,浇包中的铁液冲刷在浇口池池壁上,铁液的强烈冲刷使浇口池内的铁液产生剧烈紊流,导致铁液及其球化夹渣物从浇口池飞溅至冒口并进入铸件底部(即本次检测发现的气道阀腔区域),最终残留在铸件内部形成球化渣缺陷。浇注过程示意图如图 20 所示<sup>[15]</sup>。

修订气缸盖铸造作业标准,明确要求在砂箱冒口上覆盖硅酸铝纤维板。硅酸铝纤维板具有良好的隔热性能和耐高温性能,在浇注过程中覆盖于冒口表面,可有效阻挡铁液飞溅物从冒口进入铸件内部。

设计浇包定位工装,该工装采用钢结构框架,主要由定位底座、导向杆与限位块组成,定位底座与浇注平台通过螺栓固定,导向杆与浇包的耳轴配合,确保浇包在浇注过程中只能沿固定方向移动,限位块用于精确控制浇包的浇注位置,使浇包出口中心与浇口池底部中心的同轴度保持一致<sup>[18]</sup>。修订气缸盖铸造作业标准,将使用专用工装对浇包进行定位纳入作业流程,并明确规定操作人员在浇注前必须检查工装状态,确认合格后方可进行浇注操作。
