# 柴油机后处理系统材料腐蚀对催化剂性能的影响

**摘要:**研究后处理系统材料腐蚀对催化剂性能的影响。以  $\text{NO}_x$  转化效率为评价指标,通过对问题后处理系统样件进行台架性能复测、催化剂小样测试分析、电镜扫描和 X 射线能谱分析等,分析后处理系统材料腐蚀对催化剂性能的影响规律,并通过不锈钢材料性能分析和台架耐腐蚀测试进行材料优选。分析结果表明:沿气体流动方向的第一段 A-SCR 催化剂进气端和出气端  $\text{NO}_x$  转化效率不一致,催化剂进气端面被铁蚀导致催化剂  $\text{NO}_x$  转化效率下降;第二段 B-SCR 和第三段 C-SCR/ASC 催化剂  $\text{NO}_x$  转化效率和新鲜态样件性能差异很小。电镜扫描和 X 射线能谱分析结果表明:在第一段 A-SCR 催化剂进气端面发现有 Fe、Ni 等元素存在,锈蚀是催化剂  $\text{NO}_x$  转化效率下降的主要因素。不锈钢材料性能分析和台架耐腐测试验证结果表明,SUS444 不锈钢抗腐蚀性能较好,满足关键零部件的使用要求。

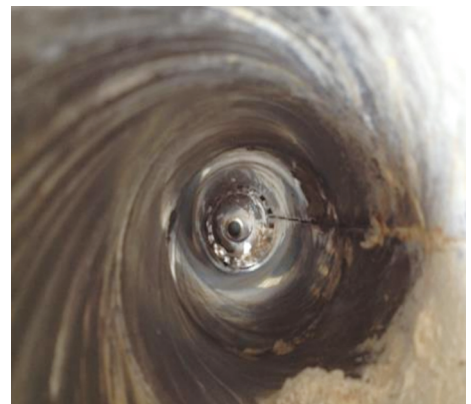
图 9 SUS444 耐腐蚀测试结果

为了研究不同牌号不锈钢材料在高温、碱性环境下的耐腐蚀能力,在排气温度高于 550 ℃,尿素喷射量为 5~6 L/h 的条件下,对 SUS439、SUS441、SUS444 3 种不锈钢材料(不考虑价格最高的 SUS304)进行持续 165 h 的台架耐腐蚀测试。测试结果表明:只有 SUS444 不锈钢未出现任何腐蚀现象,性能良好,可满足关键零部件的使用要求,如图 9 所示。

4) SUS444 不锈钢未出现任何腐蚀现象,性能良好,满足关键零部件的使用要求。
