# 柴油机活塞开裂故障分析及改进

**摘要:**针对某高功率国六轻型柴油机耐久试验中铝活塞开裂故障,分别从试验工况、活塞热负荷、机械负荷、活塞材料、活塞冷却能力等方面分析故障原因,采用有限元分析软件 ABAQUS 建立活塞仿真模型,分析活塞温度场与疲劳强度。结果表明:活塞燃烧室与排气门避阀坑相交处存在尖角,导致应力集中,形成开裂源;高温燃气及活塞冷却喷嘴流量小导致活塞顶面热负荷增大,可靠性降低。通过改进燃烧室结构、优化活塞热处理工艺、增大活塞冷却喷嘴流量等措施优化活塞,对优化后的柴油机进行耐久试验,未发现活塞开裂问题,且活塞内腔变色情况改善,改进措施有效。

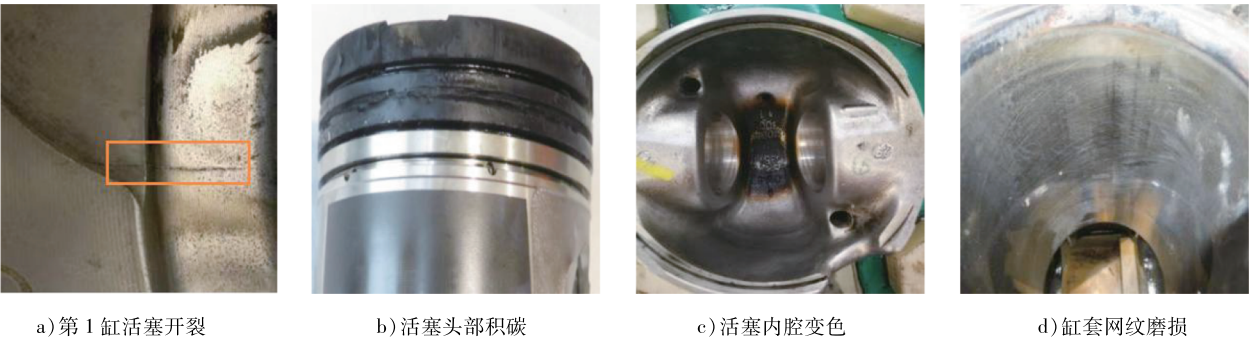
图 1 某轻型柴油机活塞故障现象

某轻型柴油机耐久试验进行 800 h 后,拆检发动机发现第 1 缸活塞顶面出现裂纹,所有气缸的活塞头部积碳严重,活塞内腔变色严重,变色延伸至活塞销孔位置,活塞销轻微磨损,缸套网纹磨损,故障现象如图 1 所示。

图 1 中活塞裂纹在活塞燃烧室与排气门避阀坑相交处,活塞销孔方向。从故障现象初步判断活塞开裂是机械负荷和热负荷综合作用导致。

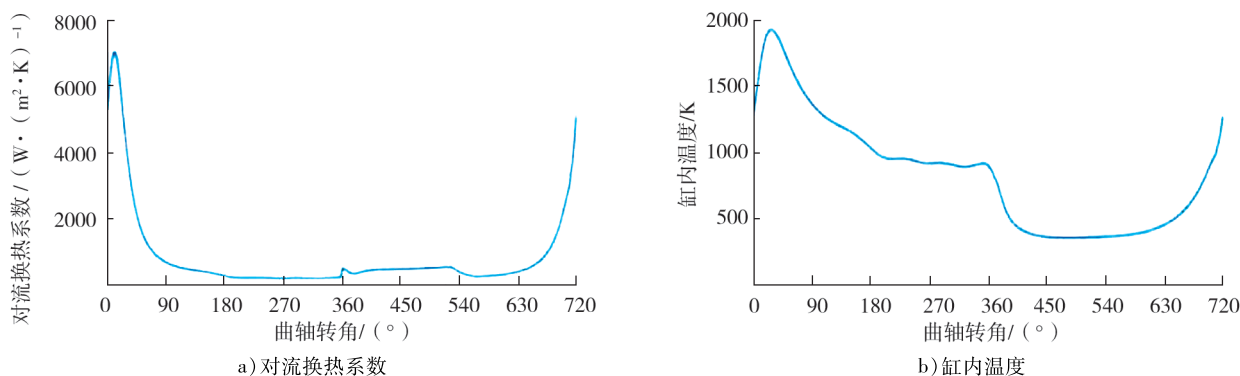
图2 对流换热系数和缸内温度随曲轴转角的变化

活塞的热边界包括 3 部分:1)活塞燃烧室及顶面与高温燃气的对流换热系数和平均温度;2)活塞、缸套、活塞环的对流换热系数和平均温度;3)活塞冷却喷嘴对活塞内冷油道的对流换热系数和平均温度。采用燃烧分析软件,计算得到活塞燃烧室及顶面与高温燃气的对流换热系数和缸内温度随曲轴转角的变

化如图2所示。

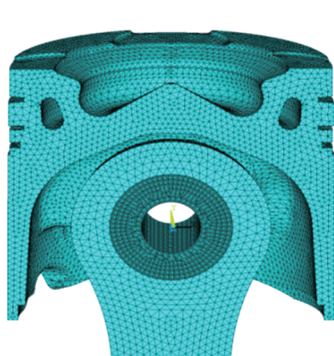
图3 活塞有限元模型网格划分

活塞有限元模型由活塞、部分连杆小头和活塞销 3 部分组成,对模型进行网格划分,温度场计算采用 DC3D10 单元类型,强度计算通常采用 C3D10M 单元类型<sup>[15-17]</sup>。网格划分需关注细节,对开裂位置的网格细化处理,保证计算的准确性。活塞有限元模型网格划分如图 3 所示。

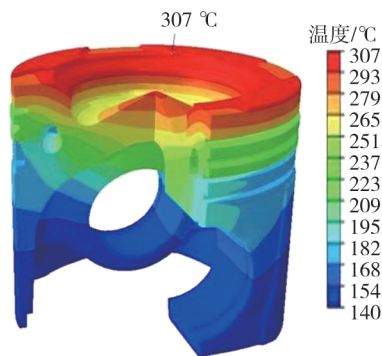
图4 额定转速下活塞温度场仿真结果

根据试验工况选择计算工况,分别计算大转矩转速(1400 r/min)和额定转速(3000 r/min) 2 个工况,得到大转矩转速和额定转速的活塞温度场,结果显示额定转速下活塞热负荷更高,其仿真结果如图 4 所示。

由图4可知:活塞温度分布不均匀,最高温度为 307 °C,位于活塞顶面与排气门避阀坑相交处。高功率国六轻型柴油机活塞顶面和喉口热负荷均较大。

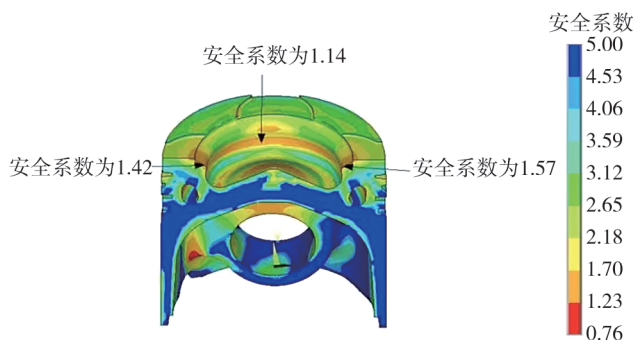
图5 活塞疲劳强度

约束连杆小头,在活塞顶面施加最大爆发压力,活塞销和活塞施加往复加速度,通过有限元仿真额定转速下的活塞应力,计算活塞的疲劳强度,结果如图 5 所示。由图 5 可知:危险位置在活塞内部进油孔外,活塞燃烧室最小安全系数为 1.14,满足设计要求,与开裂位置并不对应。

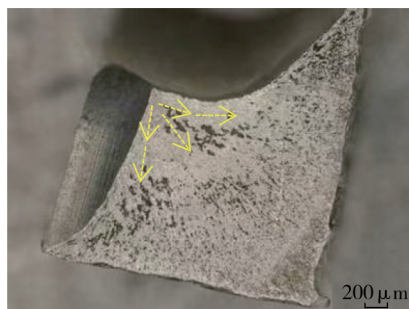
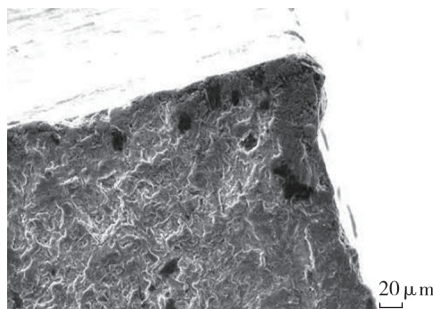
图6 活塞裂纹源电镜分析结果

从活塞开裂部位取样进行电镜分析,发现活塞为疲劳开裂,裂纹源起于排气门避阀坑倒角处,裂纹源未见明显缺陷,电镜分析结果如图 6 所示。

a) 裂纹源取样

b) 裂纹源电镜分析图

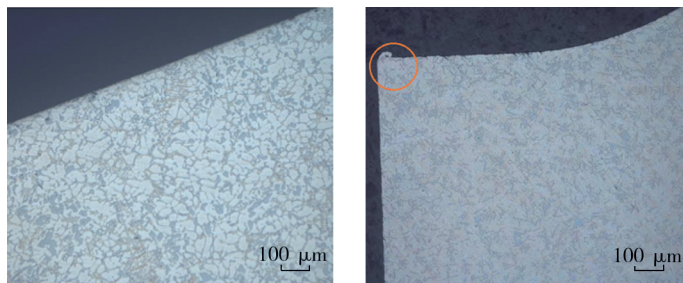
图7 活塞金相分析结果

活塞燃烧室金相组织为细小的  $\alpha$ -Al, 化合物相, 短条状共晶硅, 部分块状初晶硅, 分布均匀, 满足设计标准要求, 如图 7a) 所示; 但活塞燃烧室和排气门避阀坑倒角处存在加工毛刺, 导致应力集中, 存在开裂风险, 如图 7b) 所示。

a) 活塞燃烧室处金相组织

b) 活塞裂纹源处金相组织

由于活塞燃烧室和排气门避阀坑相交处为直角,去除边缘位置毛刺较困难。可将活塞燃烧室和排气门避阀坑相交处修改为圆角,保证相交处的角度大于 120°,这样就不需要作毛刺处理。优化后活塞燃烧室和排气门避阀坑相交处形状如图 9 所示,优化前的燃烧室如灰色所示,优化后的燃烧室如绿色所示。优化前后活塞燃烧室容积变化为 0.1 mL,变化较小,在可接受范围。

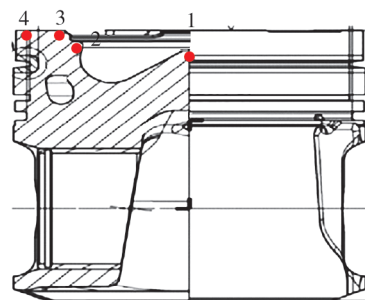
图8 活塞硬度检测点分布

沿活塞销孔直径处取样进行硬度检测, 1~4 号测点分布如图 8 所示。1~4 号测点残余硬度衰减比例依次为: 26%、28%、25%、28%。由于硬度检测存在一定误差, 从结果看活塞喉口和顶面相差不大, 活塞残余硬度衰减正常, 满足要求。

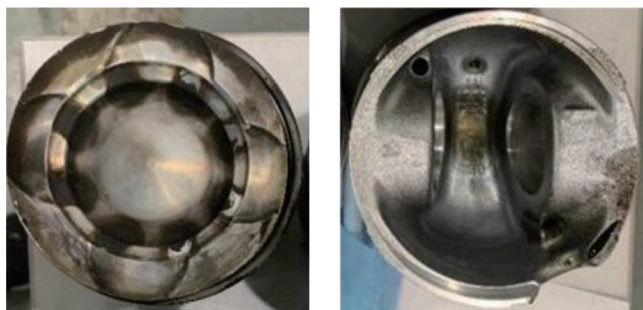
图10 优化后活塞顶面、内腔情况

首先测试活塞优化后柴油机的性能,其排放、油耗、功率、转矩几乎无变化,性能满足要求。活塞优化后进行多次柴油机耐久试验,拆机检测均未发现活塞开裂问题,活塞内腔变色情况改善,改进措施有效,优化后活塞顶面、内腔情况如图 10 所示。

a) 活塞顶面

b) 活塞内腔
