某柴油发动机弹性联轴器撕裂故障分析及优化

摘要:为解决某柴油发动机台架试验过程中飞轮端弹性联轴器橡胶体频繁撕裂故障,开展轴系扭转振动测试试验和弹性联轴器橡胶体升温试验,分析飞轮端弹性联轴器失效原因;基于AVL Excite Designer软件,建立了台架一维轴系当量简化模型并进行扭振仿真分析;采用增大测功机端弹性体与万向轴万向节间转动惯量的方法进行优化,并结合仿真分析和台架试验进行验证。结果表明:轴系第1阶扭振频率与发动机第2阶激励频率发生共振,导致弹性联轴器橡胶体扭转角振动过大,造成其扭转疲劳撕裂和过热熔化,最终导致橡胶体失效;由于测功机转动惯量大于发动机转动惯量,因而飞轮端弹性联轴器橡胶体的相对扭转角大于测功机端的相对扭转角,使飞轮端弹性联轴器橡胶体耗散功率大于测功机端,导致飞轮端弹性联轴器橡胶体更容易失效;通过增大测功机端弹性体与万向轴万向节间转动惯量,可使轴系第1阶扭振共振频率避开发动机常用转速区,同时飞轮端弹性联轴器橡胶体的耗散功率减小了33%,延长了联轴器橡胶体使用寿命,有效解决飞轮端弹性联轴器橡胶体频繁撕裂的问题。

Failure analysis and optimization of elastic coupling tear for a diesel engine

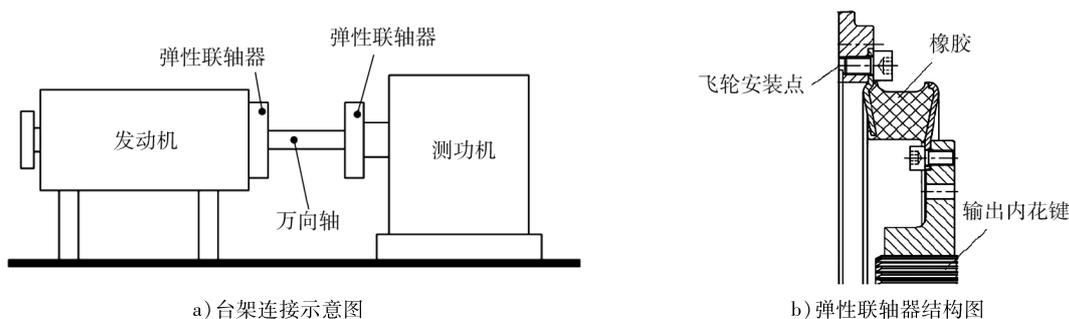
图1 发动机台架连接与弹性联轴器结构示意图

弹性联轴器包含橡胶元件和内外法兰连接盘,其输出法兰通过连接螺栓与发动机飞轮连接,法兰外圈面与输出内花键采用橡胶连接,使得发动机转矩经飞轮传递至法兰外圈面,经橡胶减振后传递至内花键,最终向外输出动力。

某直列四缸柴油发动机常用转速大于1 000 r/min,在该发动机飞轮端和测功机端各安装一个弹性联轴器,两个弹性联轴器间用万向轴连接。采用弹性联轴器可降低发动机传递至测功机的扭振,保护测功机。但该台架在试验过程中频繁发生在运行时间极短(13~16 h)的情况下即出现飞轮端弹性联轴器橡胶体(简称弹性体)损坏的现象,该台架连接方式和弹性联轴器结构如图1所示,弹性体撕裂形貌如图2所示。

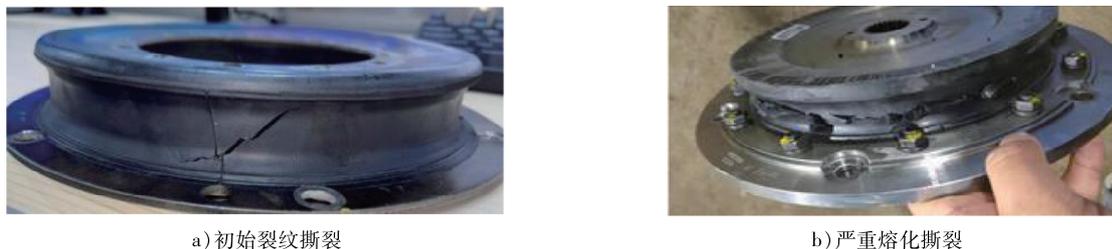
图2 弹性体撕裂形貌

由图2可知:橡胶外圈表面出现夹角为45°的交叉撕裂,断口呈严重熔化撕裂。结合撕裂形貌分析弹性体损坏形式,判断其失效形式可能为扭振过大(造成初始裂纹)和橡胶过热(导致断口熔化),最终造成弹性体撕裂损伤。

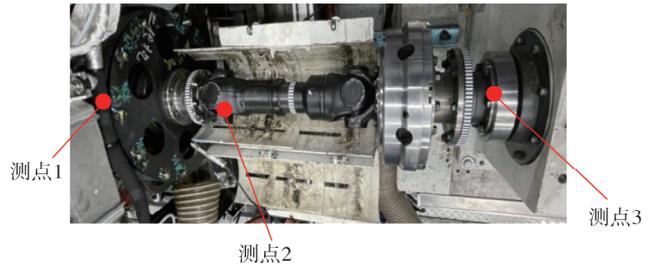
图3 轴系扭振测试测点示意图

在发动机台架上对发动机、测功机轴系进行轴系扭振测试,设置3个测试点,分别位于发动机自由端、飞轮端弹性联轴器减振后、测功机端弹性联轴器减振后,记为测点1~3。测点1采用光栅编码传感

器,测点2、3采用黑白带光电传感器,曲轴轴系扭振测试3个测点位置如图3所示。

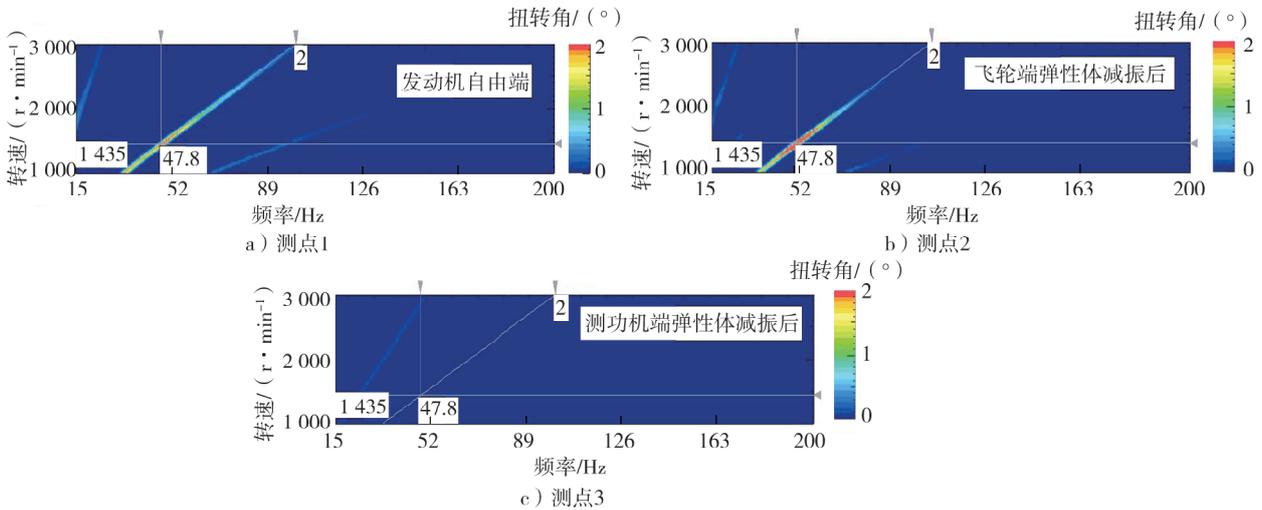
图4 轴系扭振测试频谱图

3个测点轴系扭振测试频谱图如图4所示。由图4可知:在发动机第2阶激励作用下,当发动机转速为1435 r/min时,整个轴系发生了强烈的扭转共振,模态频率为47.8 Hz;测点2的扭转角最大,其次为测点1,测点3无明显响应。

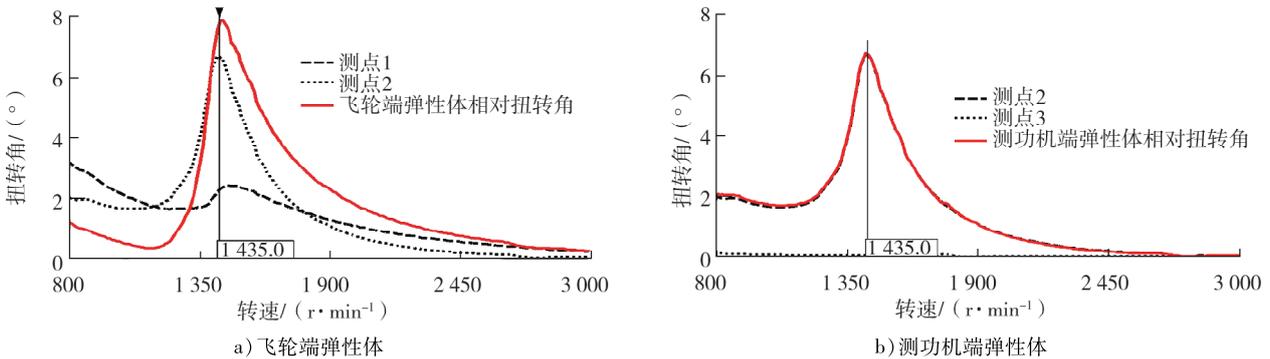
图5 2阶激励下,轴系扭振各测点扭转角测试结果

在发动机第2阶激励作用下,轴系扭振各测点的扭转角测试结果如图5所示,图中飞轮端弹性体的相对扭转角、测功机端弹性体相对扭转角为弹性体前后扭转角的矢量和。

由图5可知:在发动机第2阶激励作用下,测点1~3的扭转角分别为2.300°、6.700°、0.005°;飞轮端、测功机端弹性体的相对扭转角分别为7.7°、6.7°,两个弹性体的相对扭转角变化规律一致,飞轮端弹性体的相对扭转角较测功机端的相对扭转角大14.3%。

综上所述,飞轮端弹性体处于反相位相对扭转振动状态,弹性体实际承受的扭转载荷为其前后扭转角对应的扭转载荷的矢量和,采用相对扭转角更能表征弹性体承受的交变扭转应力;弹性体相对扭转角与轴系转动惯量分布相关,测功机端转动惯量大于发动机端转动惯量,使飞轮端弹性体相对扭转角大于测功机端相对扭转角,导致飞轮端弹性体较测功机端更易损坏。

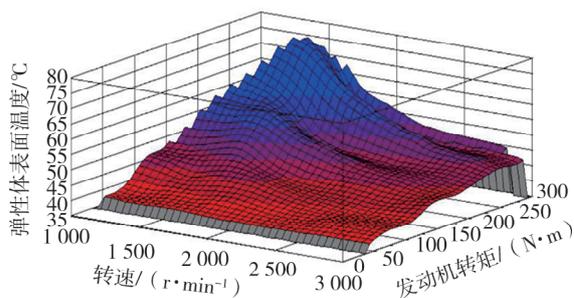
图6 发动机万有工况弹性体表面温度

试验结果如图6所示。由图6可知:弹性体表面最高温度为76℃,不满足弹性体长时间运转温度不大于70℃的要求;弹性体表面最高温度出现在转速大于1450 r/min、转矩大于100 N·m的区域,与轴系扭转共振转速区一致,初步判断轴系扭转共振是导致弹性体橡胶扭转疲劳失效的主要原因。

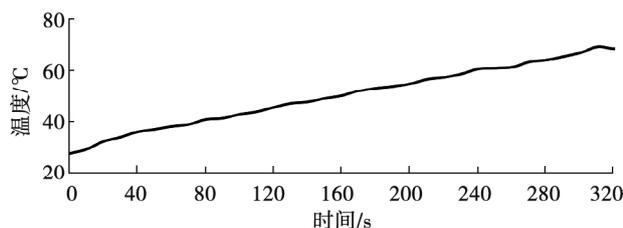
图7 弹性体表面温度变化曲线

发动机转速为1435 r/min、转矩为250 N·m时,弹性体表面温度变化如图7所示。由图7可知:随发动机运行时间增大,弹性体表面温度急速上升;经过5 min,弹性体表面温度由35℃迅速升高至70℃。随运行时间增大,8 min后弹性体表面温度达到最高温度80℃。分析原因为轴系扭转共振导致橡胶扭振过大,造成弹性体扭转疲劳撕裂,表面温度升高过快,从而导致弹性体过热熔化。试验结束后,弹性体侧面出现细小裂纹,如图8所示。

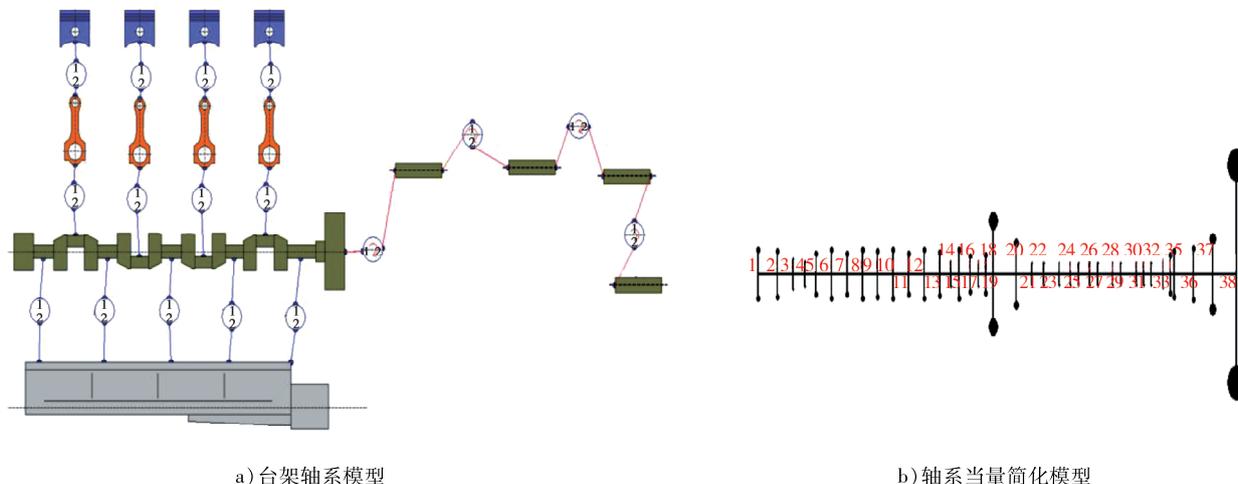
图9 台架轴系模型及轴系当量简化模型

AVL Excite Designer 汽车、发动机系列模拟软件模块可以根据实际情况设定各部件参数,自动生成当量系统,将柴油发动机及其复杂的轴系根据工作原理和相关计算转化为由无质量轴端连接的多个集中质量系统,用于往复式活塞内燃机曲轴连杆机构模拟及轴系一维扭振模型计算^[16]。为优化弹性体扭振,本文中采用 AVL Excite Designer 软件进行台架轴系一维扭振仿真分析。根据发动机台架实际工况,台架轴系模型和轴系当量简化模型如图9所示。

根据轴系当量简化模型,发动机台架轴系被简化为38个质量点。其中,飞轮端弹性体扭转刚度 S_1 简化为质量点19、20的刚度,测功机端弹性体扭转刚度 S_2 简化为质量点37、38的刚度,万向轴靠近飞轮端的万

向节扭转刚度 S_3 简化为质量点 35、36 的刚度,万向轴靠近测功机端的万向节扭转刚度 S_4 简化为质量点 36、37 的刚度,飞轮端弹性体与万向轴万向节间的等效转动惯量 J_1 简化为质量点 20~35 多段轴的刚度,万向轴两万向节之间的等效转动惯量 J_2 简化为质量点 36 的惯量,测功机弹性体与万向轴万向节之间的等效转动惯量 J_3 简化为质量点 37 的惯量,测功机等效转动惯量 J_4 简化为质量点 38 的惯量。一维轴系模型的 S_1 、 S_2 、 S_3 、 S_4 分别为 2.6×10^3 、 2.6×10^3 、 4.9×10^4 、 4.9×10^4 N·m/rad, J_1 、 J_2 、 J_3 、 J_4 分别为 2.5×10^{-2} 、 7.5×10^{-3} 、 0.3 、 2.7 kg·m²。

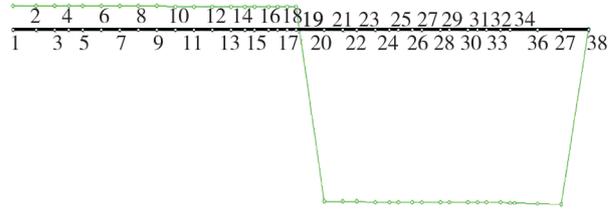
图 10 一维轴系扭转振型模态仿真结果

一维轴系扭转振型模态仿真结果如图 10 所示,图中黑色为轴系集中质量简化模型,绿色为轴系扭转振型模态。由图 10 可知:一维轴系扭转振型为弹性体前、后反相位共振,与试验推测结果一致。仿真一维轴系扭转模态频率为 46.7 Hz,与试验测试扭转共振频率(47.8 Hz)的误差约为 2%。由于测功机转动惯量大于发动机整体转动惯量,导致飞轮端弹性体的相对扭转角大于测功机端的相对扭转角,测功机端质量点 38 的扭转振幅明显小于飞轮端质量点 1~18,因此飞轮端弹性体更容易发生扭转撕裂。

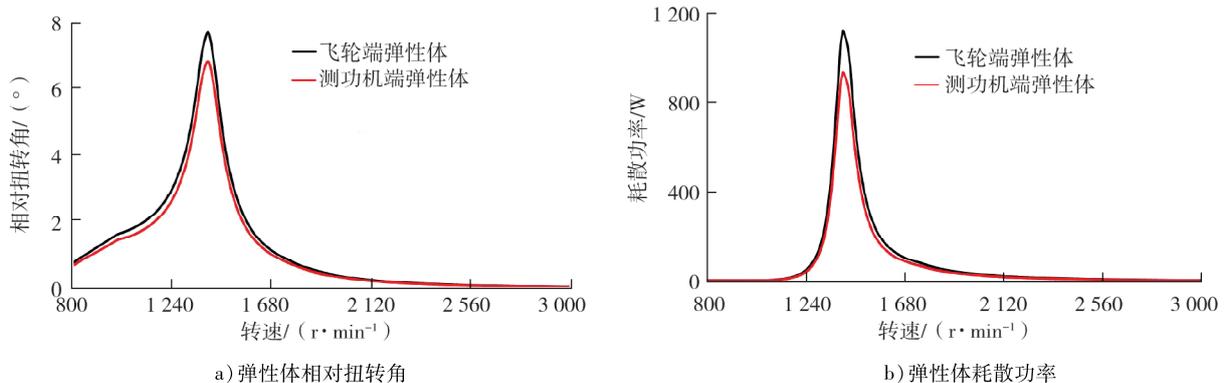
图 11 一维轴系弹性体相对扭转角和弹性体耗散功率仿真结果

弹性体耗散功率为单位时间内弹性体在工作状态下将扭振能量转化为摩擦热量时散发的能量,表示在共振频率、共振幅值等作用下橡胶的实际工作负荷,可用于表征弹性体表面温度及其可靠性。在发动机第 2 阶激励作用下,一维轴系弹性体相对扭转角和弹性体耗散功率的仿真结果如图 11 所示。

由图 11a)可知:弹性体相对扭振的试验结果和仿真振型趋势一致,整个轴系在发动机转速约为 1 400 r/min 时出现强烈扭振,飞轮端弹性体的相对扭转角大于测功机端的相对扭转角。由图 11b)可知:共振工况下,飞轮端弹性体耗散功率为 1 120 W,比测功机端弹性体耗散功率(930 W)增大了 16.6%。以上研究表明:实际工作过程中飞轮端弹性体相对扭转角大于测功机端相对扭转角,飞轮端弹性体耗散功率也大于测功机端耗散功率,因而飞轮端弹性体更容易失效。

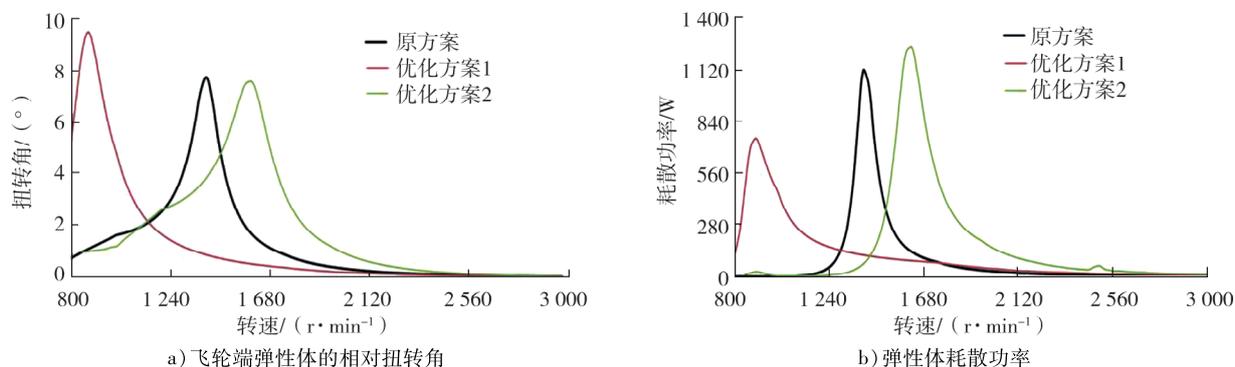
图 12 不同方案飞轮端弹性体相对扭转角和弹性体耗散功率仿真对比

由图 12 可知:对比原方案飞轮端弹性体的相对扭转角,优化方案 1 的飞轮端弹性体的相对扭转角增大,而最大相对扭转角对应的转速降低;优化方案 2 的飞轮端弹性体最大相对扭转角变化不大,但其对应的转速升高;对比原方案最大弹性体耗散功率,优化方案 1 的最大弹性体耗散功率降低了 33%,优化方案 2 的弹性体耗散功率增大了 12%。原因为:采用优化方案 1,发动机低速时弹性体的振动特性为滚振,转速越低,滚振越低,共振幅值越大,共振频率降低,单位时间振动循环次数减少,弹性体耗散功率降低,延长使用寿命;采用优化方案 2,飞轮端弹性体相对扭转角变化不大,转速升高,共振频率升高,单位时间振动循环次数增大,弹性体耗散功率增大,不利于延长弹性体的使用寿命。因此,优化方案 1 避开了发动机常用工作转速,轴系共振时弹性体耗散功率减小,优化效果明显。

基于实际边界可行性,提出两种方案:一是将 J_3 增加 $0.12 \text{ kg} \cdot \text{m}^2$ 使共振频率增大,二是将 J_3 减小 $0.05 \text{ kg} \cdot \text{m}^2$ 使共振频率减小,两种方案分别记为优化方案 1、2。在发动机第 2 阶激励作用下,优化前后不同方案飞轮端弹性体的相对扭转角和弹性体耗散功率仿真对比如图 12 所示。

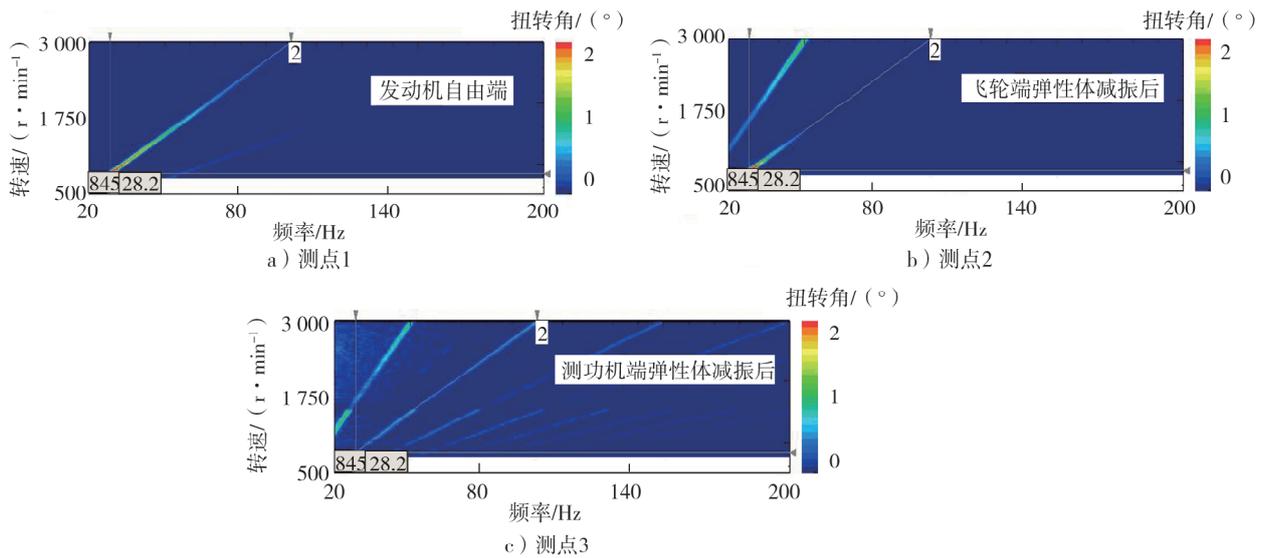
图 14 优化方案 1 轴系扭振频谱图

由图 14 可知:在发动机第 2 阶激励作用下,发动机转速为 845 r/min 时,整个轴系发生了强烈的扭转共振,模态频率为 28.2 Hz。

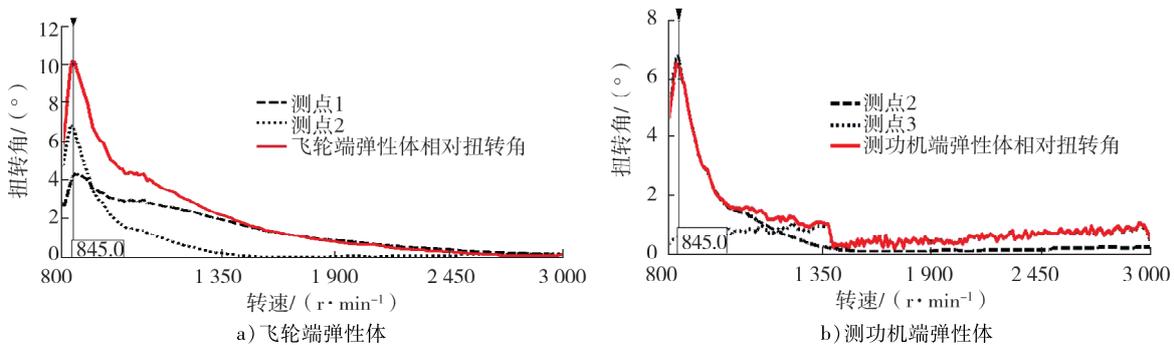
图 15 优化方案 1 轴系扭振各测点扭转角测试结果

在发动机第 2 阶激励作用下,优化方案 1 各测点轴系扭振测试扭转角结果如图 15 所示。由图 15 可知:优化方案 1 测点 1~3 对应的扭转角分别为 4.2°、6.7°、0.5°,飞轮端、测功机端弹性体相对扭转角分别为 10.1°、6.4°。

由表 2 可知:试验结果与表 1 的仿真结果基本一致;对比原方案,优化方案 1 的轴系共振频率由 47.8 Hz 降至 28.2 Hz,轴系扭振共振频率降低,单位时间应力循环次数减少,共振工况下飞轮端弹性体最高温度由 80 °C 降至 68 °C,小于弹性体长时间运行温度限值(70 °C);共振转速由 1 435 r/min 降为 845 r/min,避开了发动机常用转速区。采用优化方案 1,飞轮端、测功机端弹性体相对扭转角并未减小,但由于共振转速已避开常用转速区,因此不影响弹性体使用寿命。试验结果表明,弹性联轴器正常运行时间大于 1 000 h,其寿命满足使用需求。
