# 高压共轨系统喷油嘴开裂失效分析及优化

**摘要:**为解决某高压共轨系统油嘴开裂故障,通过宏观形貌分析、扫描电镜分析、能谱分析、断口金相分析、硬度测试等查找故障原因,并对油嘴材料、结构和工艺进行优化。分析结果表明:机组用燃油中含有P、K等腐蚀性元素形成酸性环境,安装工艺导致油嘴肩部处存在非对称拉应力,肩脚圆角过小导致应力集中,油嘴表面马氏体组织粗大、硬度高造成的应力敏感是油嘴开裂的主要原因。采取优化油嘴材料,将油嘴肩部处圆角半径由0.45 mm加大到1.20 mm,在喷油器和高压连接器最终紧固前增加预紧工序等优化措施,优化后油嘴经过4 000 h的耐久试验未开裂,有效解决油嘴开裂故障。

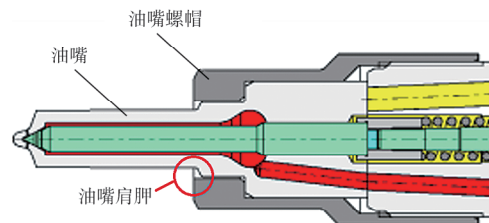
图1 油嘴结构示意图

某型高压共轨发动机在东南亚海边作为常用发电机组使用,常用运行温度在45℃左右。油嘴结构如图1所示。

在运行过程中发动机出现冒黑烟、油耗增大故障。3个故障喷油器的运行时间分别为2 825、2 454、3 000 h。更换喷油器后故障解决。将故障喷油器在台架上进行打压试验,发现在油嘴螺帽处存在燃油泄漏的情况。

针对故障原因采取以下优化措施:1)提高油品质量减少腐蚀性;2)提高材料性能,将油嘴材料由 18CrNi8 改为 4Cr5MoSiV1,与之前相比表面强度相当,芯部强度更高,高温性能更好;3)改进结构,将油嘴肩胛处圆角半径由 0.45 mm 增大到 1.20 mm,避免应力集中;4)优化工艺,在喷油器和高压连接器最终紧固之前增加预紧工序,消除或减小装配应力。

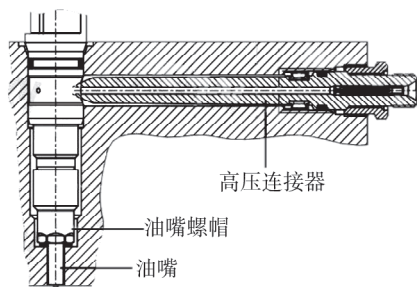
图5 喷油器与 HPC 接头安装示意图

高压燃油经高压连接器(high pressure connector, HPC)进入喷油器油口,喷油器与 HPC 的安装示意图如图 5 所示。通过进一步检查发现,HPC 对侧的喷油器表面均有明显磨损痕迹,如图 6 所示,油嘴肩胛

对照安装要求查核喷油器的配合间隙,均满足要求。继续核查喷油器与 HPC 的安装工艺,发现喷油器最终紧固之前并没有进行预紧,推断肩胛处存在非对称拉应力。油嘴肩胛圆角半径仅为 0.45 mm,该位置为应力集中处,容易产生裂纹和疲劳破坏等问题。但同样机型在试验室与其他装机地区并没有发现油嘴肩胛开裂故障,推断应力集中与非对称拉应力并不是故障的主要原因或单一原因。
