# 发动机漏水故障分析与密封结构优化

袁明珂,王立杰,孟范胜,刘金宝,董媛

潍柴动力股份有限公司, 山东 潍坊 261061

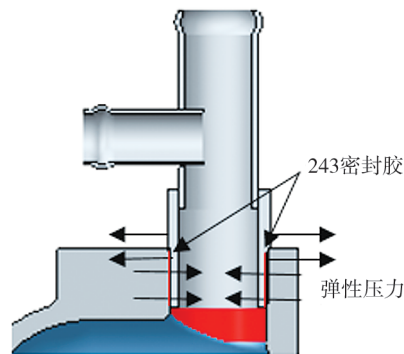
图 1 过盈配合密封示意图

过盈配合密封示意图如图 1 所示。过盈配合密封是在管接头与出水管存在一定过盈量、并在管接头密封部位涂抹 243 密封胶<sup>[5]</sup>的情况下,对管接头施加轴向载荷,使其以一定速度压入出水管并产生塑性变形,消除管接头与出水管孔的间隙,产生过盈配合,实现管道的连接,依靠管接头与出水管间的弹性压力及密封胶锁紧力获得紧固密封。
